석면해체 · 제거 사업장의 석면비산 측정 결과보고서

공사위치: 전북 군산시 옥구읍 우치산3길 40, 군산자양중학교

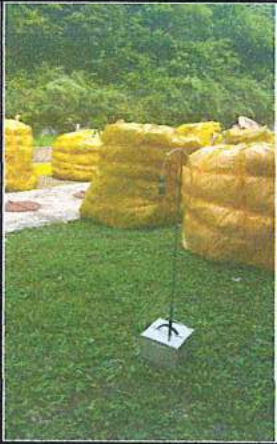
채취위치	폐기물보관지점	폐기물보관지점	폐기물보관지점	폐기물보관지점
시료번호	#1	#2	#3	#4
결 과	불검출	불검출	불검출	불검출
사진대지
