석면해체·제거 사업장의 석면비산 측정 결과보고서

접수번호	접수일			
제출인	상호(대표자) (유)금강주택건설	사업자등록번호 수기작성요함		
	주소 전라북도 전주시 완산구 관선4길 36 (185번지)			
건축물	건물명(공사명) 나포초 교사동 석면해체제거 공사	위치 전라북도 군산시 나포면 교동1길 23 나포초등학교(옥곤리 261)		
	연면적(m ²)	작업기간 : 2018.07.20 ~ 2018.08.23		
	석면건축자재 [길이(m)·면적(m ²)·부피(m ³)] - 수기작성요함			
측정기관	대표자 고강영	사업자등록번호 410-86-24557		
	주소 전북 군산시 축동안3길 24, 한성빌딩 3F (주)아쌈환경연구원			
측정 일시	2018년 08월 08일 (1일간)			
측정 결과	시료번호	측정 지점	측정 결과(f/cc)	검출 석면
	뒷면 별첨

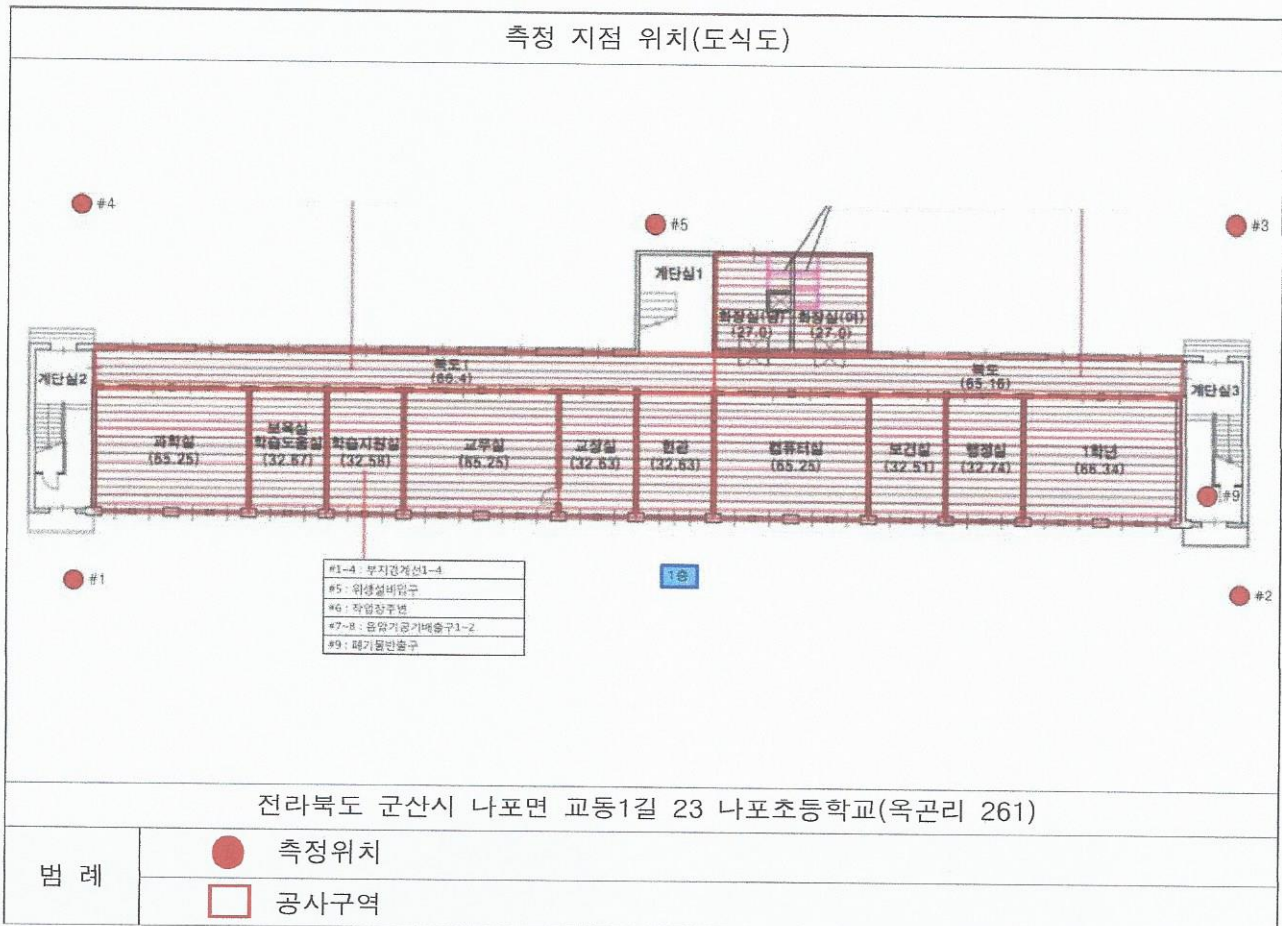
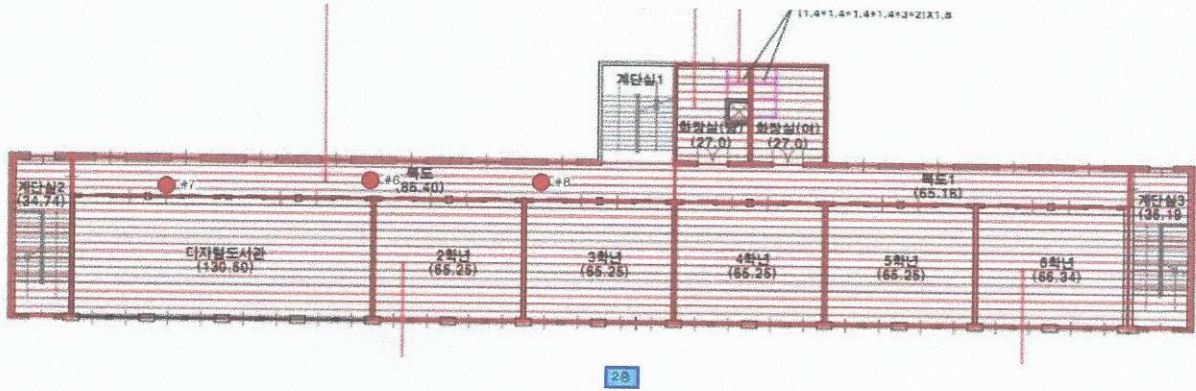
2-1. 측정 지점 위치(도식도)

측정 일시	2018년 08월 08일				
측정 결과	시료번호	측정 지점	측정 결과(f/cc)	검출 석면	초과여부
	1	부지경계선1	0.0016	-	기준치미만
	2	부지경계선2	0.0018	-	기준치미만
	3	부지경계선3	0.0022	-	기준치미만
	4	부지경계선4	0.0024	-	기준치미만
	5	위생설비입구	0.0036	-	기준치미만
	6	작업장주변	0.0036	-	기준치미만
	7	음압기공기배출구1	0.0056	-	기준치미만
	8	음압기공기배출구2	0.0045	-	기준치미만
	9	폐기물반출구	0.0040	-	기준치미만

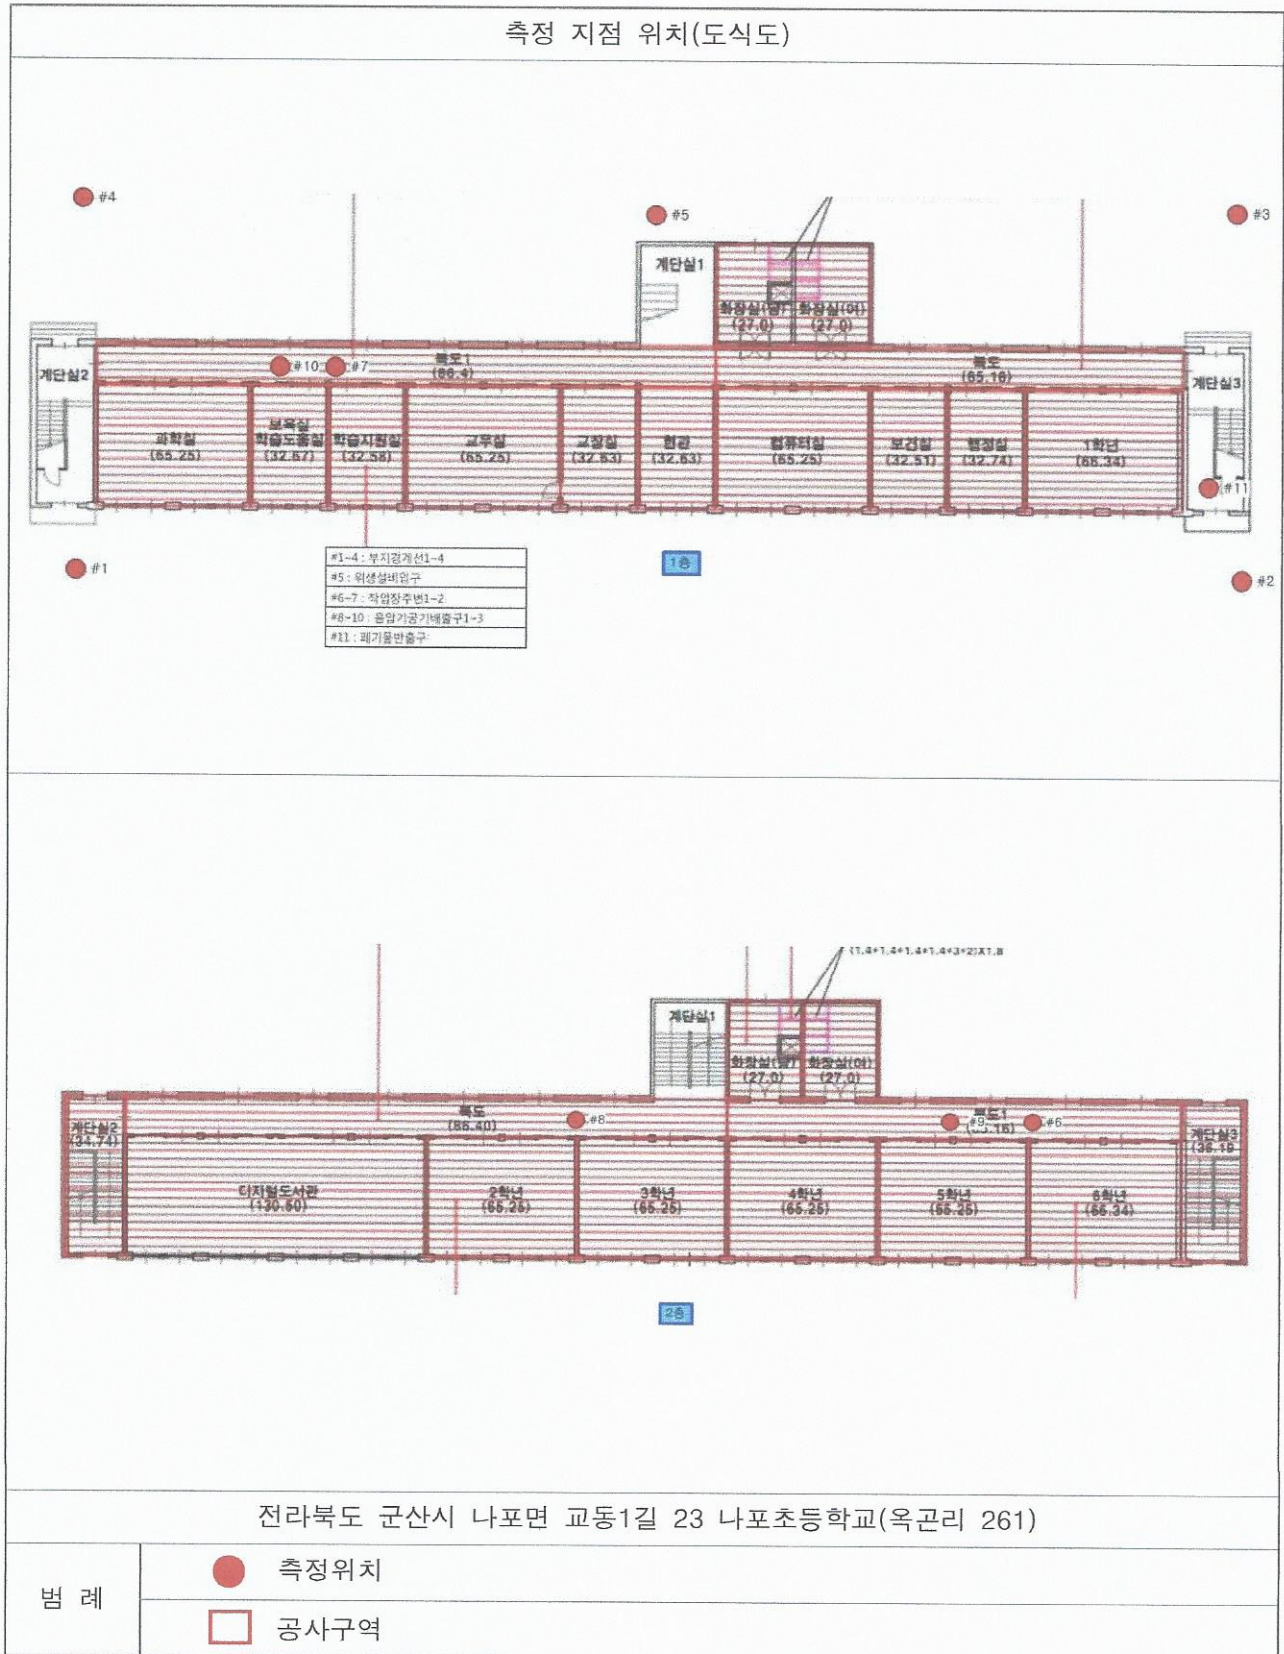
2-1. 측정 지점 위치(도식도)

측정 일시	2018년 08월 09일				
측정 결과	시료번호	측정 지점	측정 결과(f/cc)	검출 석면	초과여부
	1	부지경계선1	0.0018	-	기준치미만
	2	부지경계선2	0.0020	-	기준치미만
	3	부지경계선3	0.0022	-	기준치미만
	4	부지경계선4	0.0022	-	기준치미만
	5	위생설비입구	0.0041	-	기준치미만
	6	작업장주변1	0.0041	-	기준치미만
	7	작업장주변2	0.0033	-	기준치미만
	8	음압기공기배출구1	0.0057	-	기준치미만
	9	음압기공기배출구2	0.0053	-	기준치미만
	10	음압기공기배출구3	0.0045	-	기준치미만
	11	폐기물반출구	0.0036	-	기준치미만

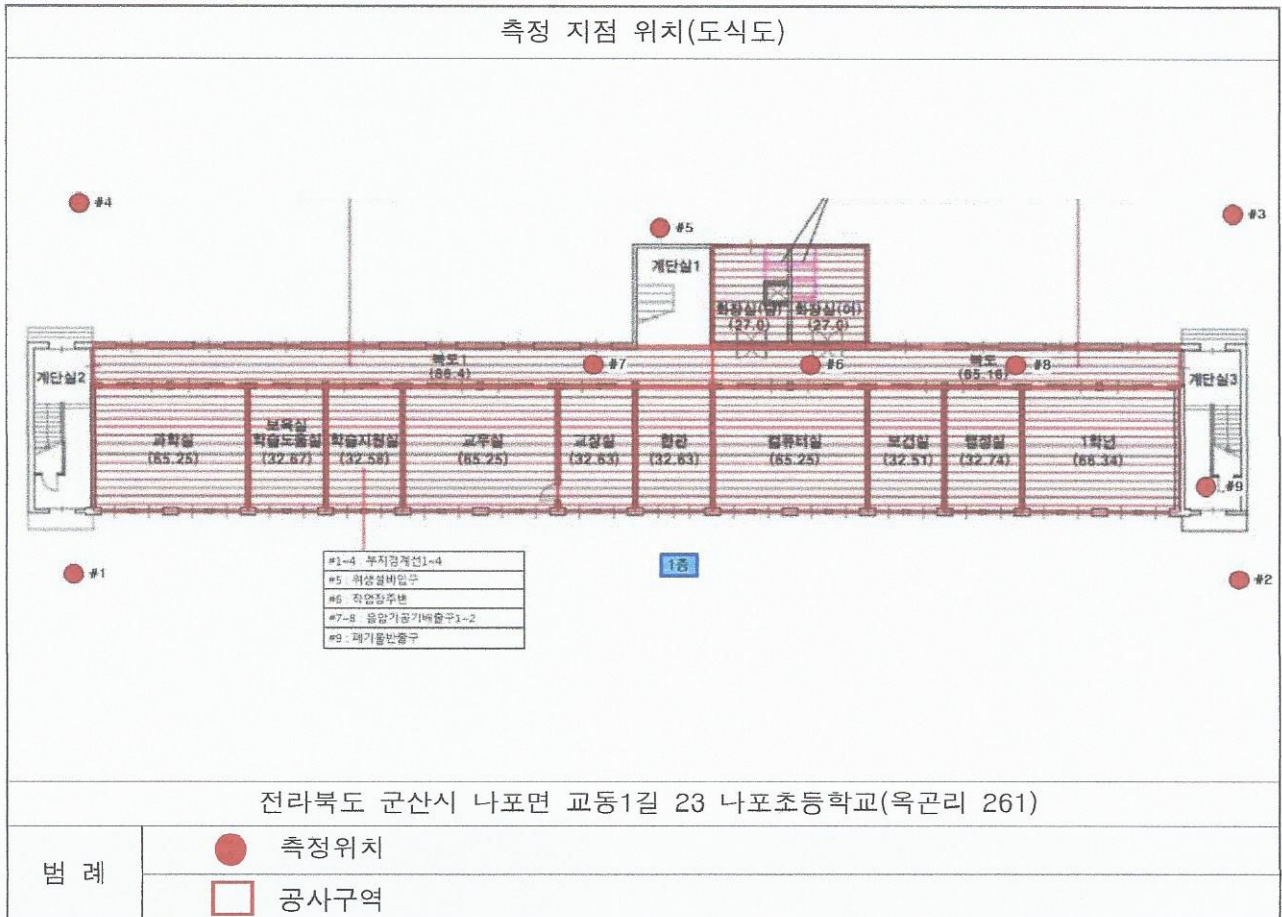
2-1. 측정 지점 위치(도식도)

측정 일시	2018년 08월 10일				
측정 결과	시료번호	측정 지점	측정 결과(f/cc)	검출 석면	초과여부
	1	부지경계선1	0.0016	-	기준치미만
	2	부지경계선2	0.0016	-	기준치미만
	3	부지경계선3	0.0020	-	기준치미만
	4	부지경계선4	0.0024	-	기준치미만
	5	위생설비입구	0.0041	-	기준치미만
	6	작업장주변	0.0041	-	기준치미만
	7	음압기공기배출구1	0.0041	-	기준치미만
	8	음압기공기배출구2	0.0057	-	기준치미만
	9	폐기물반출구	0.0061	-	기준치미만

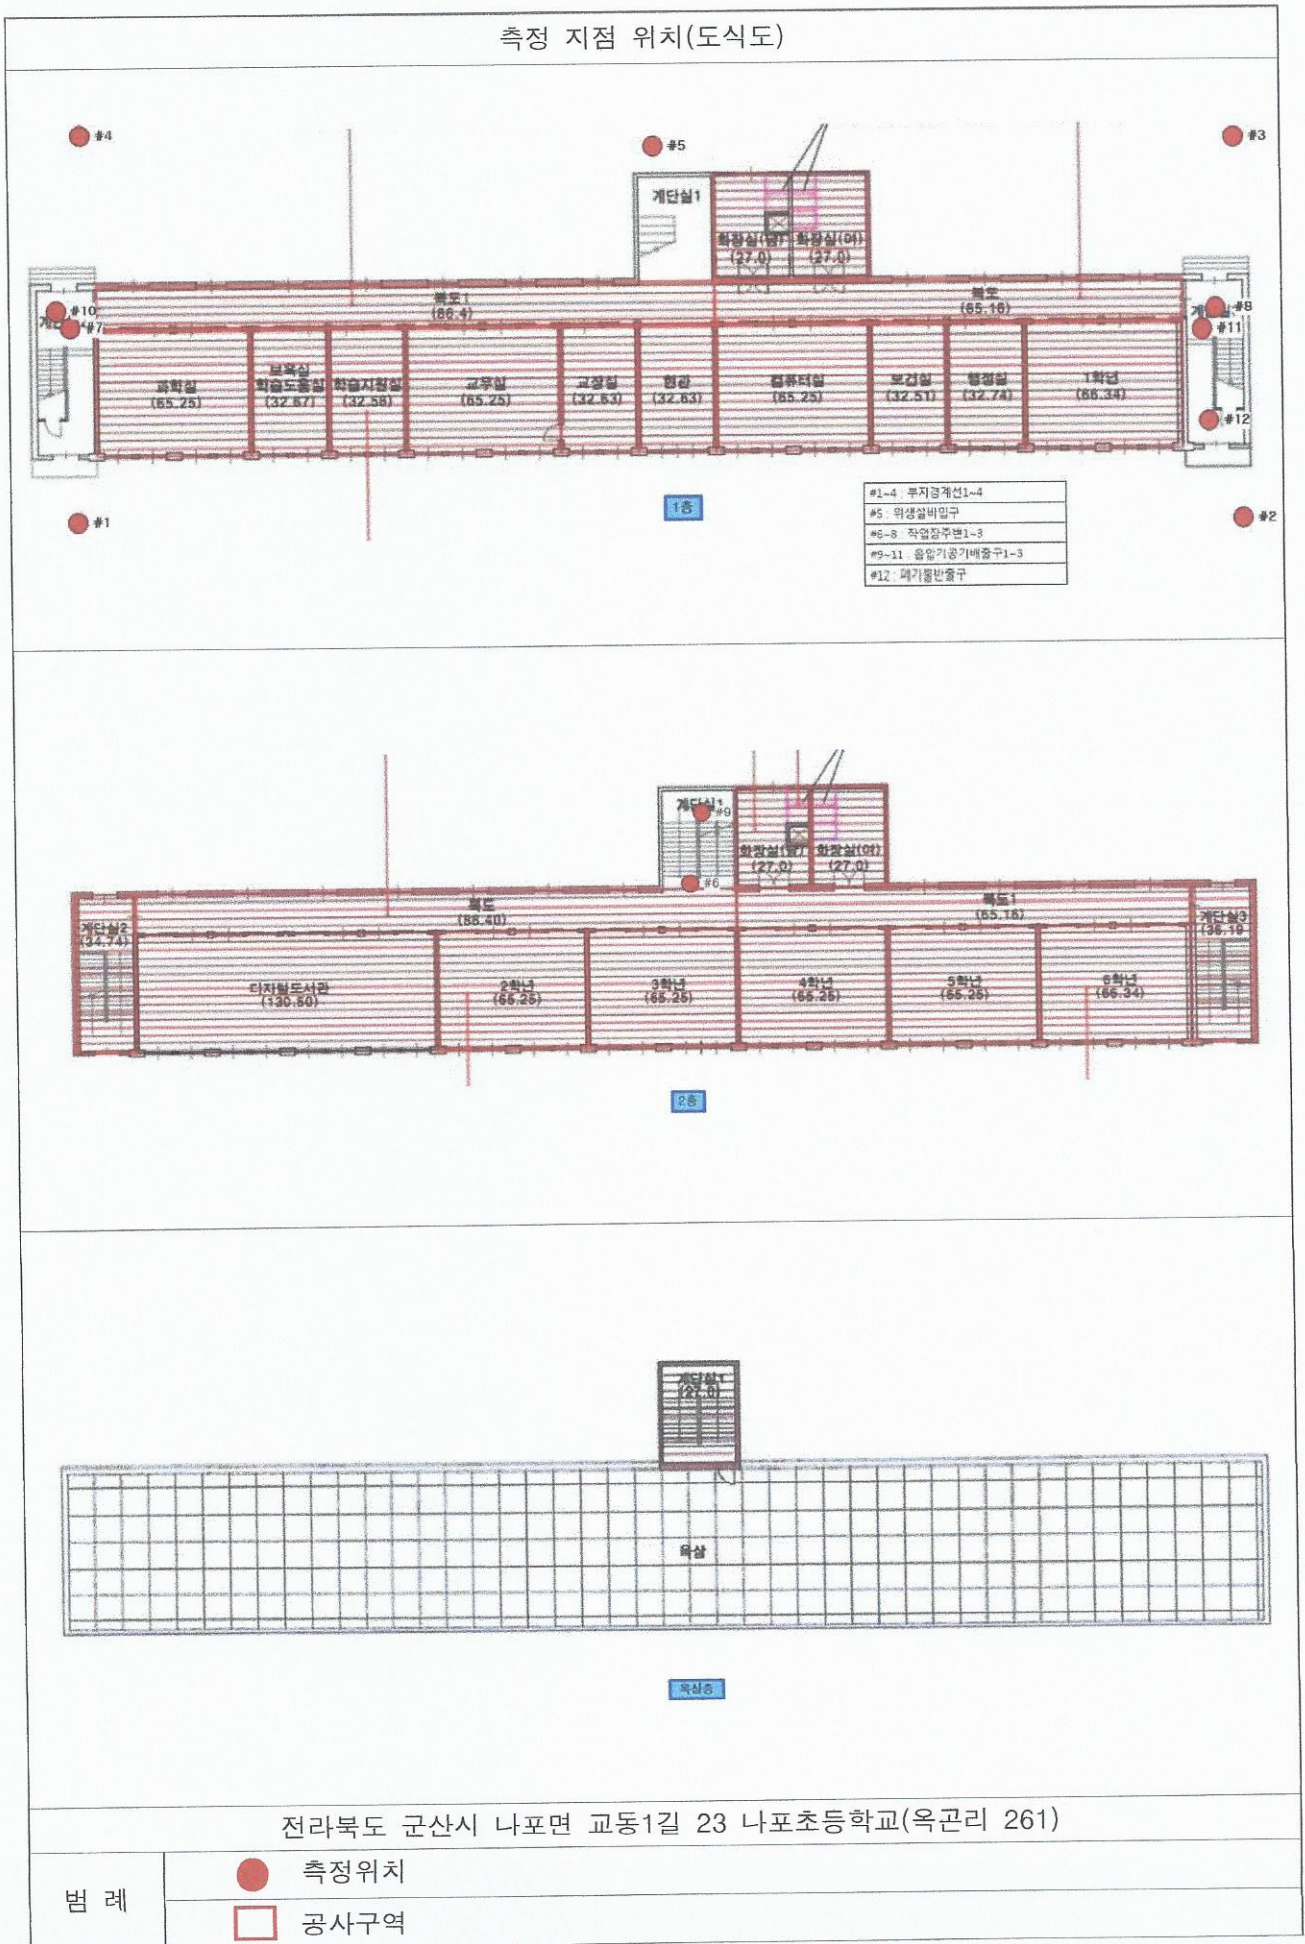
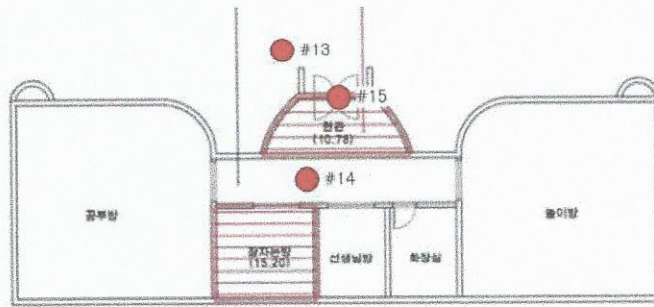
2-1. 측정 지점 위치(도식도)

측정 일시	2018년 08월 11일				
측정 결과	시료번호	측정 지점	측정 결과(f/cc)	검출 석면	초과여부
	1	부지경계선1	0.0020	-	기준치미만
	2	부지경계선2	0.0020	-	기준치미만
	3	부지경계선3	0.0018	-	기준치미만
	4	부지경계선4	0.0022	-	기준치미만
	5	위생설비입구	0.0041	-	기준치미만
	6	작업장주변1	0.0041	-	기준치미만
	7	작업장주변2	0.0069	-	기준치미만
	8	작업장주변3	0.0061	-	기준치미만
	9	음압기공기배출구1	0.0041	-	기준치미만
	10	음압기공기배출구2	0.0045	-	기준치미만
	11	음압기공기배출구3	0.0036	-	기준치미만
	12	폐기물반출구1	0.0041	-	기준치미만
	13	작업장주변4	0.0032	-	기준치미만
	14	음압기공기배출구4	0.0056	-	기준치미만
15	폐기물반출구2	0.0036	-	기준치미만

#13 : 작업장주변4
#14 : 음압기공기배출구4
#15 : 폐기물반출구2

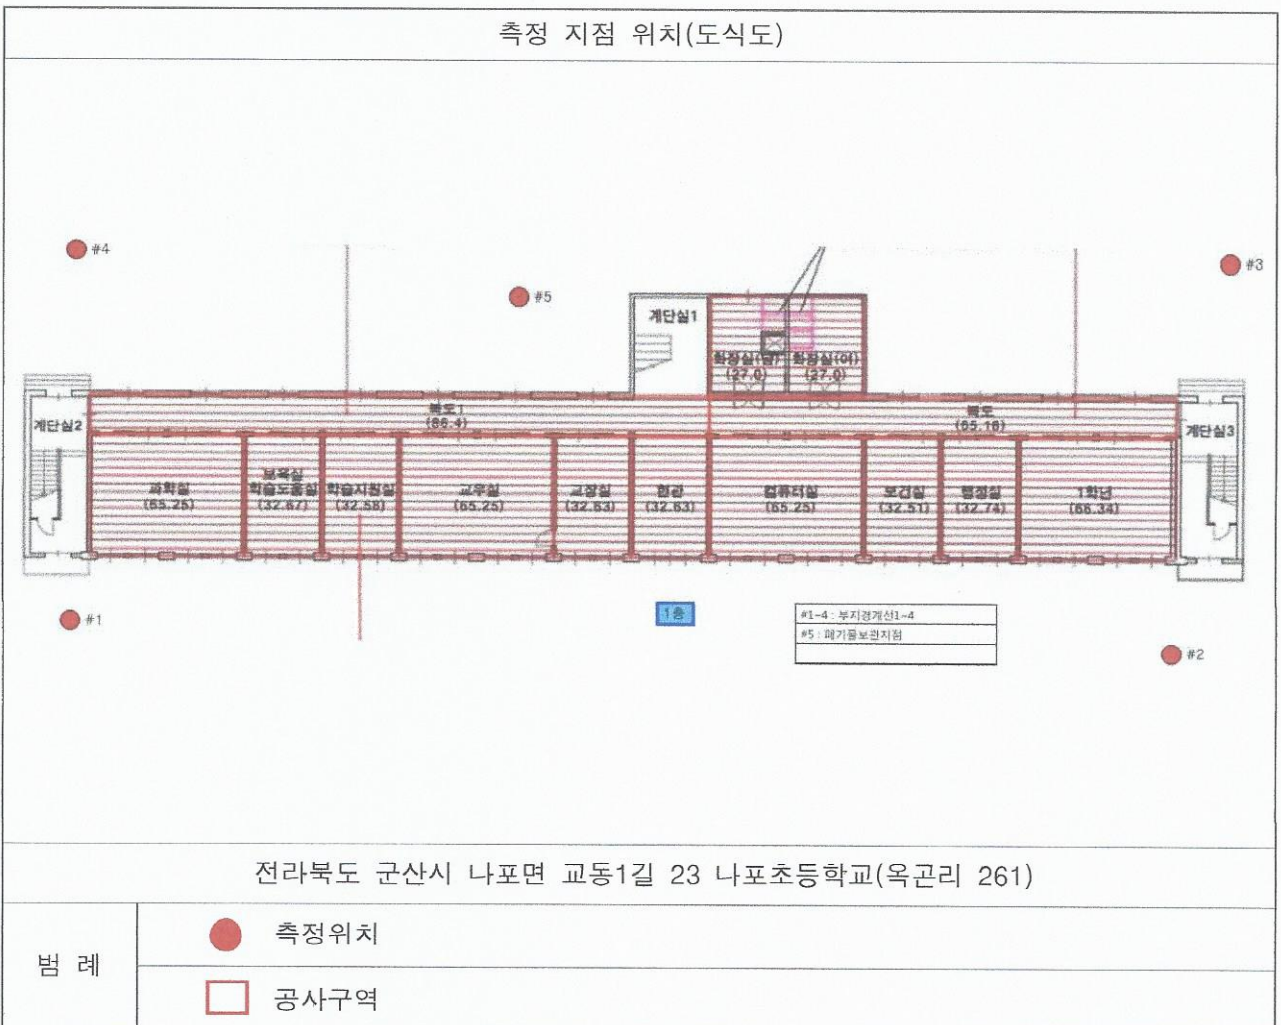
2-1. 측정 지점 위치(도식도)

측정 일시	2018년 08월 12일				
측정 결과	시료번호	측정 지점	측정 결과(f/cc)	검출 석면	초과여부
	1	부지경계선1	0.0022	-	기준치미만
	2	부지경계선2	0.0020	-	기준치미만
	3	부지경계선3	0.0016	-	기준치미만
	4	부지경계선4	0.0022	-	기준치미만
	5	폐기물보관지점	0.0049	-	기준치미만

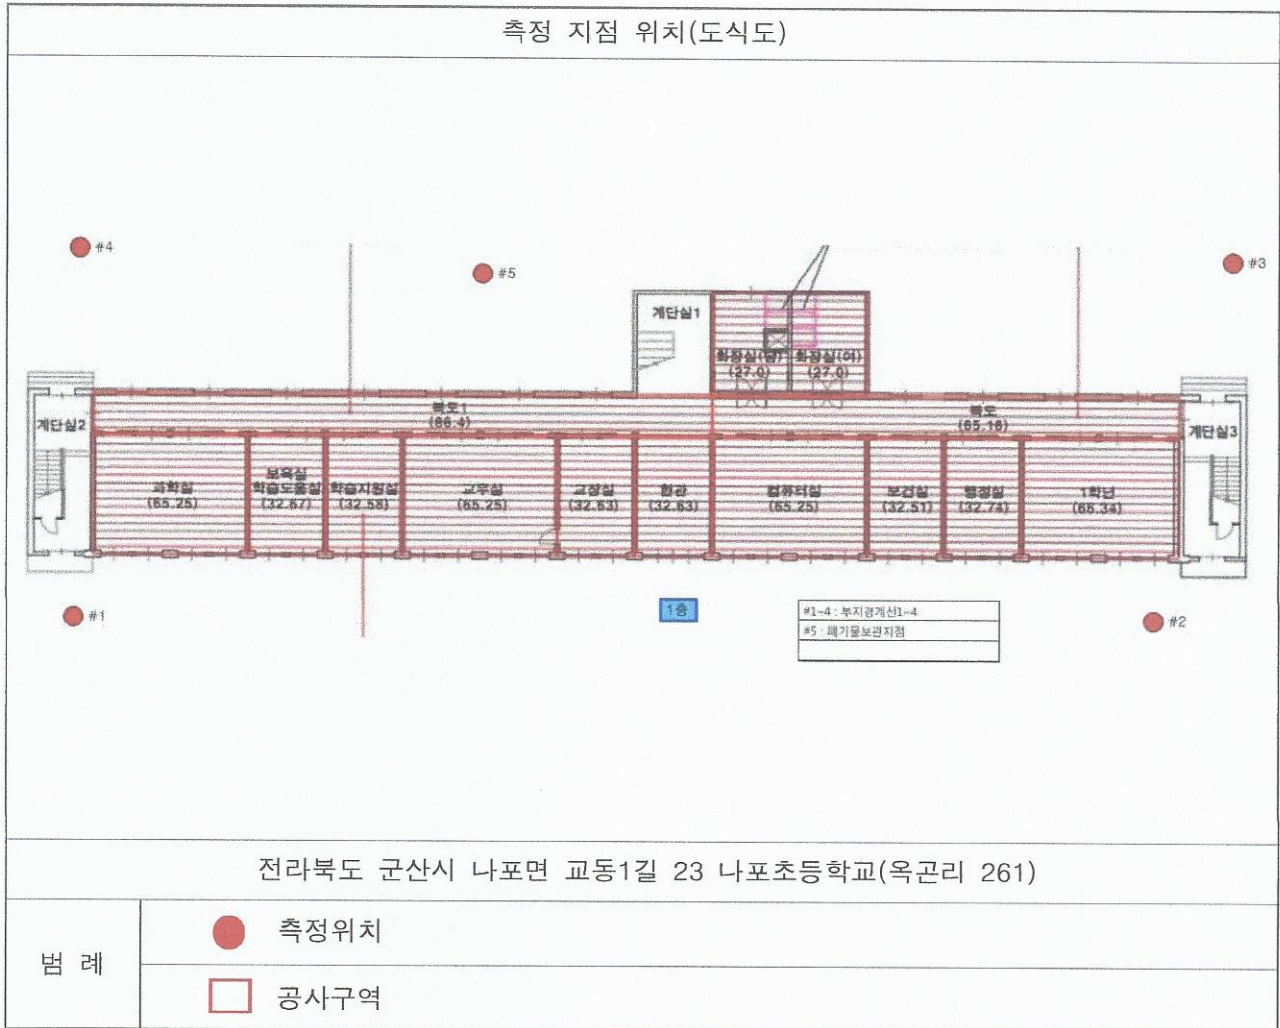
2-1. 측정 지점 위치(도식도)

측정 일시	2018년 08월 13일				
측정 결과	시료번호	측정 지점	측정 결과(f/cc)	검출 석면	초과여부
	1	부지경계선1	0.0018	-	기준치미만
	2	부지경계선2	0.0020	-	기준치미만
	3	부지경계선3	0.0016	-	기준치미만
	4	부지경계선4	0.0026	-	기준치미만
	5	폐기물보관지점	0.0049	-	기준치미만
