# 실내석면농도 분석 결과표

기관 및 의뢰자	학교법인광동학원(군산중앙고등학교)
주 소	전북 군산시 군장대길 13
시료채취 장소	전북 군산시 군장대길 13

2. 석면비산 측정 사진대장

항목	석면비산정도측정 (도서관동)		
측정시간	시작 : 2021년 07월 24일	종료 : 2021년 07월 24일	통보 : 2021년 07월 25일
투입장비	종류 : 지역시료채취펌프	수량 : 7대	
촬영대상	① 석면배출허용기준 준수여부체크를 위한 석면비산 측정 모습 ※ 석면 비산 측정 시기, 시료채취 수 자세한 사항은 환경부고시 「석면해체.제거 작업 사업장 주변 석면 비산관리를 위한 조사방법」 참조		
구분	사진		사진설명
부지 경계선 B1 (전,후)	 		석면해체 작업구역 주변 부지 내
	시료채취 위치 및 수량 : 석면해체 작업구역 / 1개소 분석결과(기준 0.01개/cm <sup>3</sup> 이하) : 기준치 이하		작업일 2021년 07월 24일
구분	사진		사진설명
부지 경계선 B2 (전,후)	 		석면해체 작업구역 주변 부지 내
	시료채취 위치 및 수량 : 석면해체 작업구역 / 1개소 분석결과(기준 0.01개/cm <sup>3</sup> 이하) : 기준치 이하		작업일 2021년 07월 24일
구분	사진		사진설명
부지 경계선 B3 (전,후)	 		석면해체 작업구역 주변 부지 내
	시료채취 위치 및 수량 : 석면해체 작업구역 / 1개소 분석결과(기준 0.01개/cm <sup>3</sup> 이하) : 기준치 이하		작업일 2021년 07월 24일

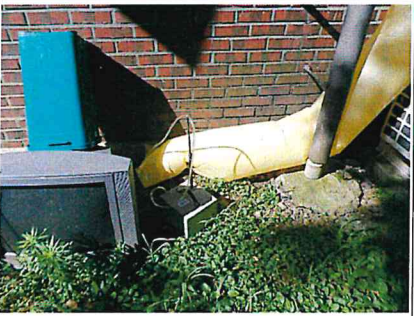
구분	사진	사진설명
음압기공기 배출구 B9 (전,후)	 	석면해체 작업구역 음압기 공기배출구

시료채취 위치 및 수량 : 석면해체 작업구역 / 1개소 분석결과(기준 0.01개/cm³ 이하) : 기준치 이하		작업일 2021년 07월 24일

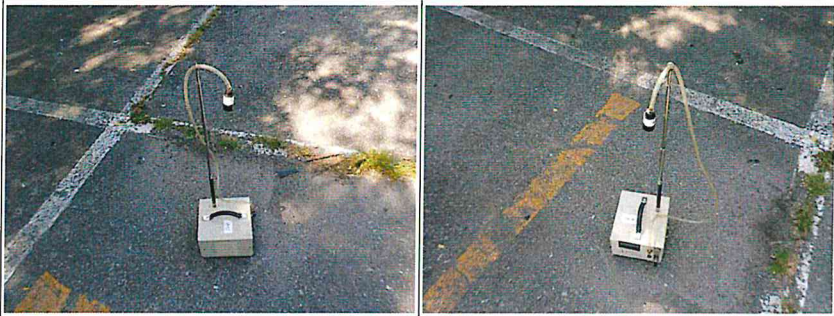
구분	사진	사진설명
부지 경계선 B4 (전,후)

석면해체 작업구역 주변 부지 내
	시료채취 위치 및 수량 : 석면해체 작업구역 / 1개소 분석결과(기준 0.01개/cm <sup>3</sup> 이하) : 기준치 이하	
위생설비 B5 (전,후)

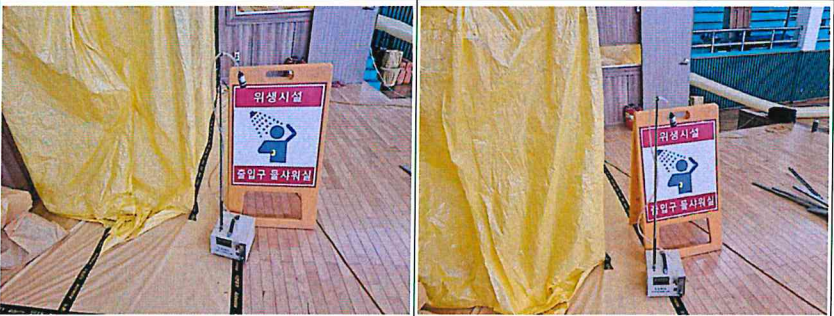
석면해체 작업구역 출입로
	시료채취 위치 및 수량 : 석면해체 작업구역 / 1개소 분석결과(기준 0.01개/cm <sup>3</sup> 이하) : 기준치 이하	
폐기물 반출구 B6 (전,후)

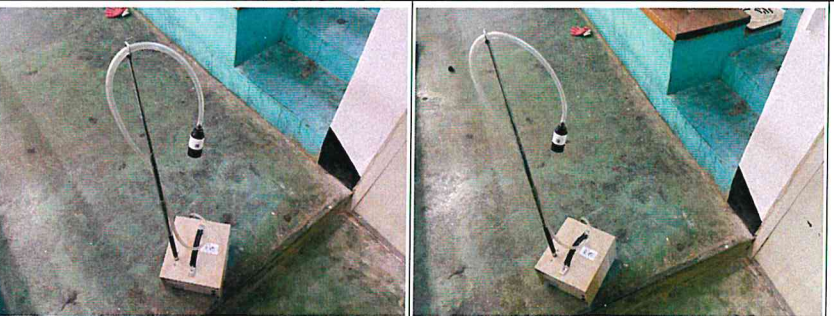
석면해체 작업 후 폐기물 반출지점
	시료채취 위치 및 수량 : 석면해체 작업구역 / 1개소 분석결과(기준 0.01개/cm <sup>3</sup> 이하) : 기준치 이하	
위생설비 B7 (전,후)

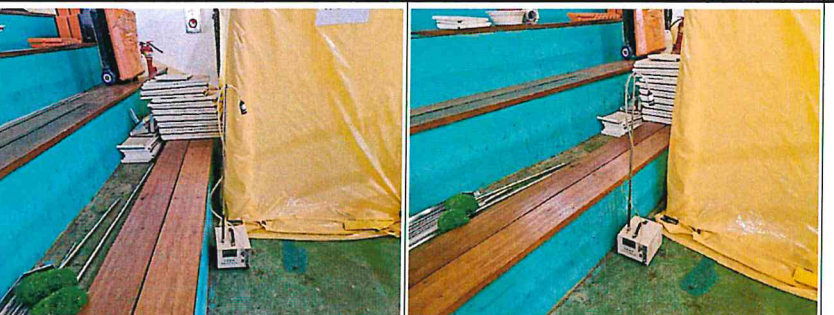
석면해체 작업구역 출입로
	시료채취 위치 및 수량 : 석면해체 작업구역 / 1개소 분석결과(기준 0.01개/cm <sup>3</sup> 이하) : 기준치 이하

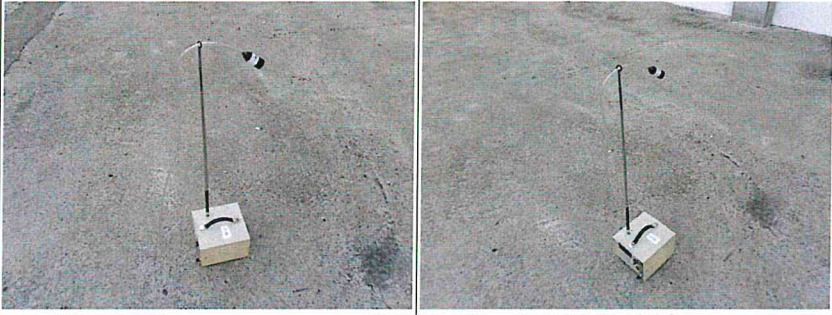
구분	사진	사진설명
부지 경계선 B4 (전,후)

석면해체 작업구역 주변 부지 내
	시료채취 위치 및 수량 : 석면해체 작업구역 / 1개소 분석결과(기준 0.01개/cm <sup>3</sup> 이하) : 기준치 이하	작업일 2021년 07월 26일
위생설비 B5 (전,후)	 	석면해체 작업구역 출입로
	시료채취 위치 및 수량 : 석면해체 작업구역 / 1개소 분석결과(기준 0.01개/cm <sup>3</sup> 이하) : 기준치 이하	작업일 2021년 07월 26일
폐기물 반출구 B6 (전,후)

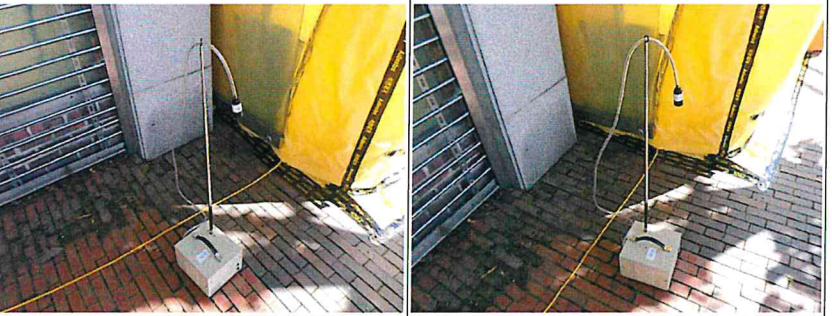
석면해체 작업 후 폐기물 반출지점
	시료채취 위치 및 수량 : 석면해체 작업구역 / 1개소 분석결과(기준 0.01개/cm <sup>3</sup> 이하) : 기준치 이하	작업일 2021년 07월 26일
위생설비 B7 (전,후)	 	석면해체 작업구역 출입로
	시료채취 위치 및 수량 : 석면해체 작업구역 / 1개소 분석결과(기준 0.01개/cm <sup>3</sup> 이하) : 기준치 이하	작업일 2021년 07월 26일

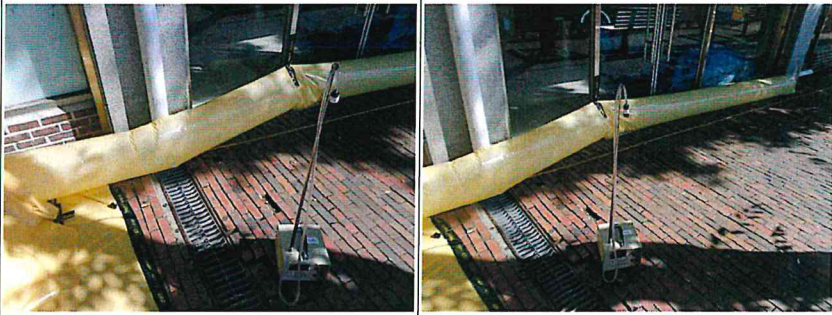
구분	사진	사진설명
폐기물 반출구 B8 (전,후)

석면해체 작업 후 폐기물 반출지점
	시료채취 위치 및 수량 : 석면해체 작업구역 / 1개소 분석결과(기준 0.01개/cm <sup>3</sup> 이하) : 기준치 이하	작업일 2021년 07월 26일
위생설비 B9 (전,후)

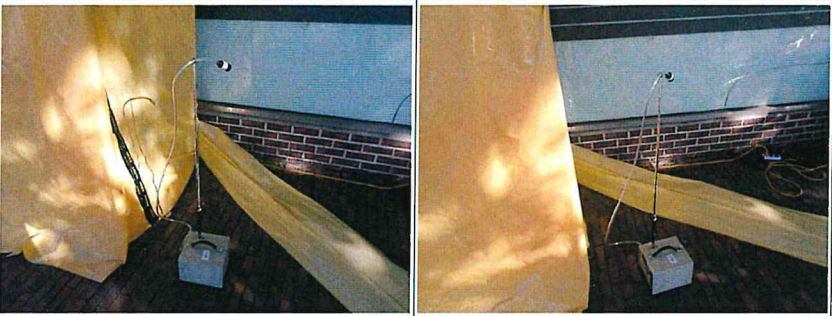
석면해체 작업구역 출입로
	시료채취 위치 및 수량 : 석면해체 작업구역 / 1개소 분석결과(기준 0.01개/cm <sup>3</sup> 이하) : 기준치 이하	작업일 2021년 07월 26일
폐기물 반출구 B10 (전,후)

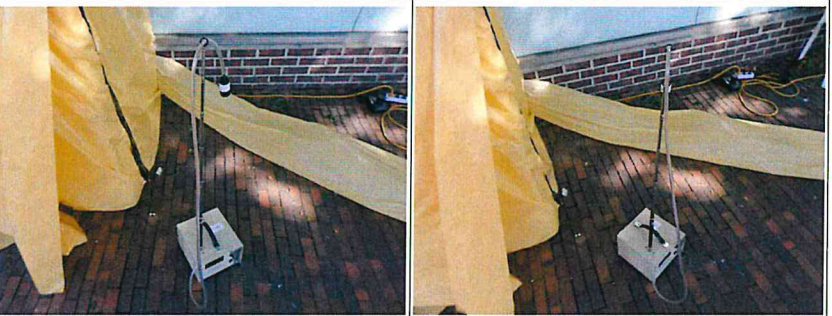
석면해체 작업 후 폐기물 반출지점
	시료채취 위치 및 수량 : 석면해체 작업구역 / 1개소 분석결과(기준 0.01개/cm <sup>3</sup> 이하) : 기준치 이하	작업일 2021년 07월 26일
해체·제거 사업장 주변 B11 (전,후)

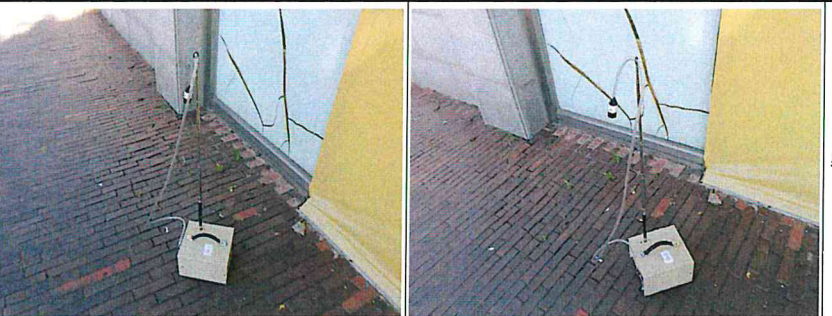
석면해체 작업구역 주변 사용자가 있는 공간
	시료채취 위치 및 수량 : 석면해체 작업구역 / 1개소 분석결과(기준 0.01개/cm <sup>3</sup> 이하) : 기준치 이하	작업일 2021년 07월 26일

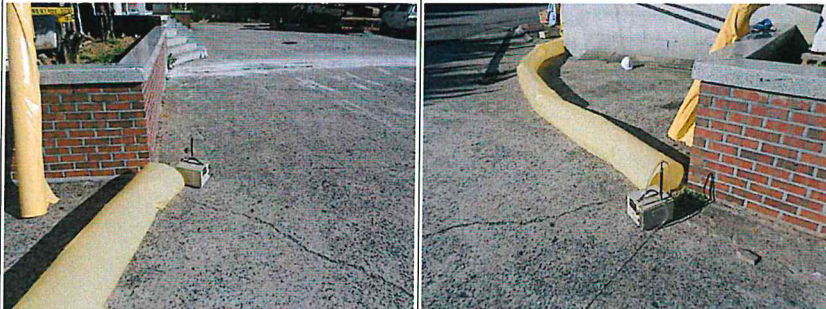
구분	사진		사진설명
음압기공기 배출구 B12 (전,후)

석면해체 작업구역 음압기 공기배출구
시료채취 위치 및 수량 : 석면해체 작업구역 / 1개소 분석결과(기준 0.01개/cm <sup>3</sup> 이하) : 기준치 이하			작업일 2021년 07월 26일
구분	사진		사진설명
음압기공기 배출구 B13 (전,후)

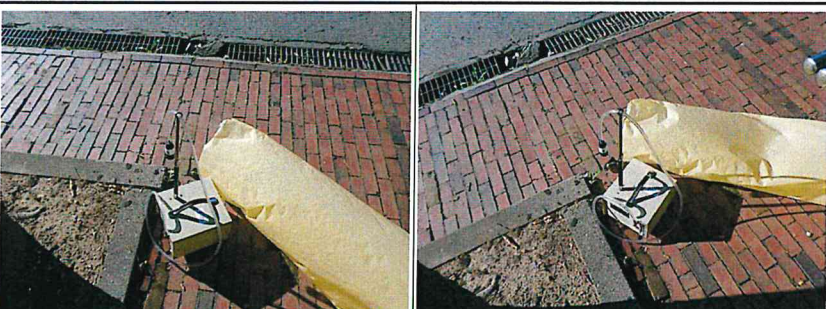
석면해체 작업구역 음압기 공기배출구
시료채취 위치 및 수량 : 석면해체 작업구역 / 1개소 분석결과(기준 0.01개/cm <sup>3</sup> 이하) : 기준치 이하			작업일 2021년 07월 26일
구분	사진		사진설명
음압기공기 배출구 B14 (전,후)

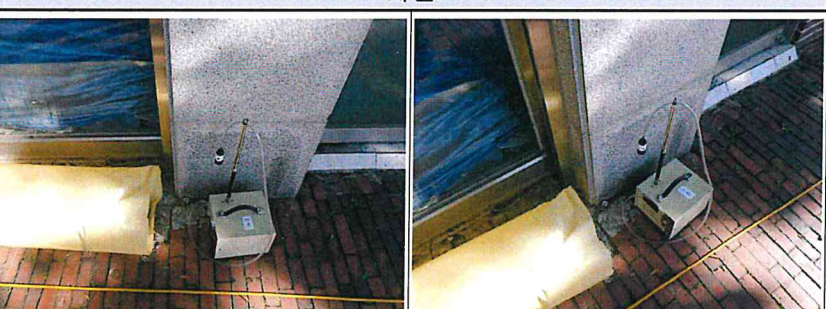
석면해체 작업구역 음압기 공기배출구
시료채취 위치 및 수량 : 석면해체 작업구역 / 1개소 분석결과(기준 0.01개/cm <sup>3</sup> 이하) : 기준치 이하			작업일 2021년 07월 26일
구분	사진		사진설명
