석면비산측정 결과보고서

- 군산시 경장동 469-4외 5필지 철거공사 -

(주)대한환경컨설팅
CO.,LTD Daehan Environment Consulting

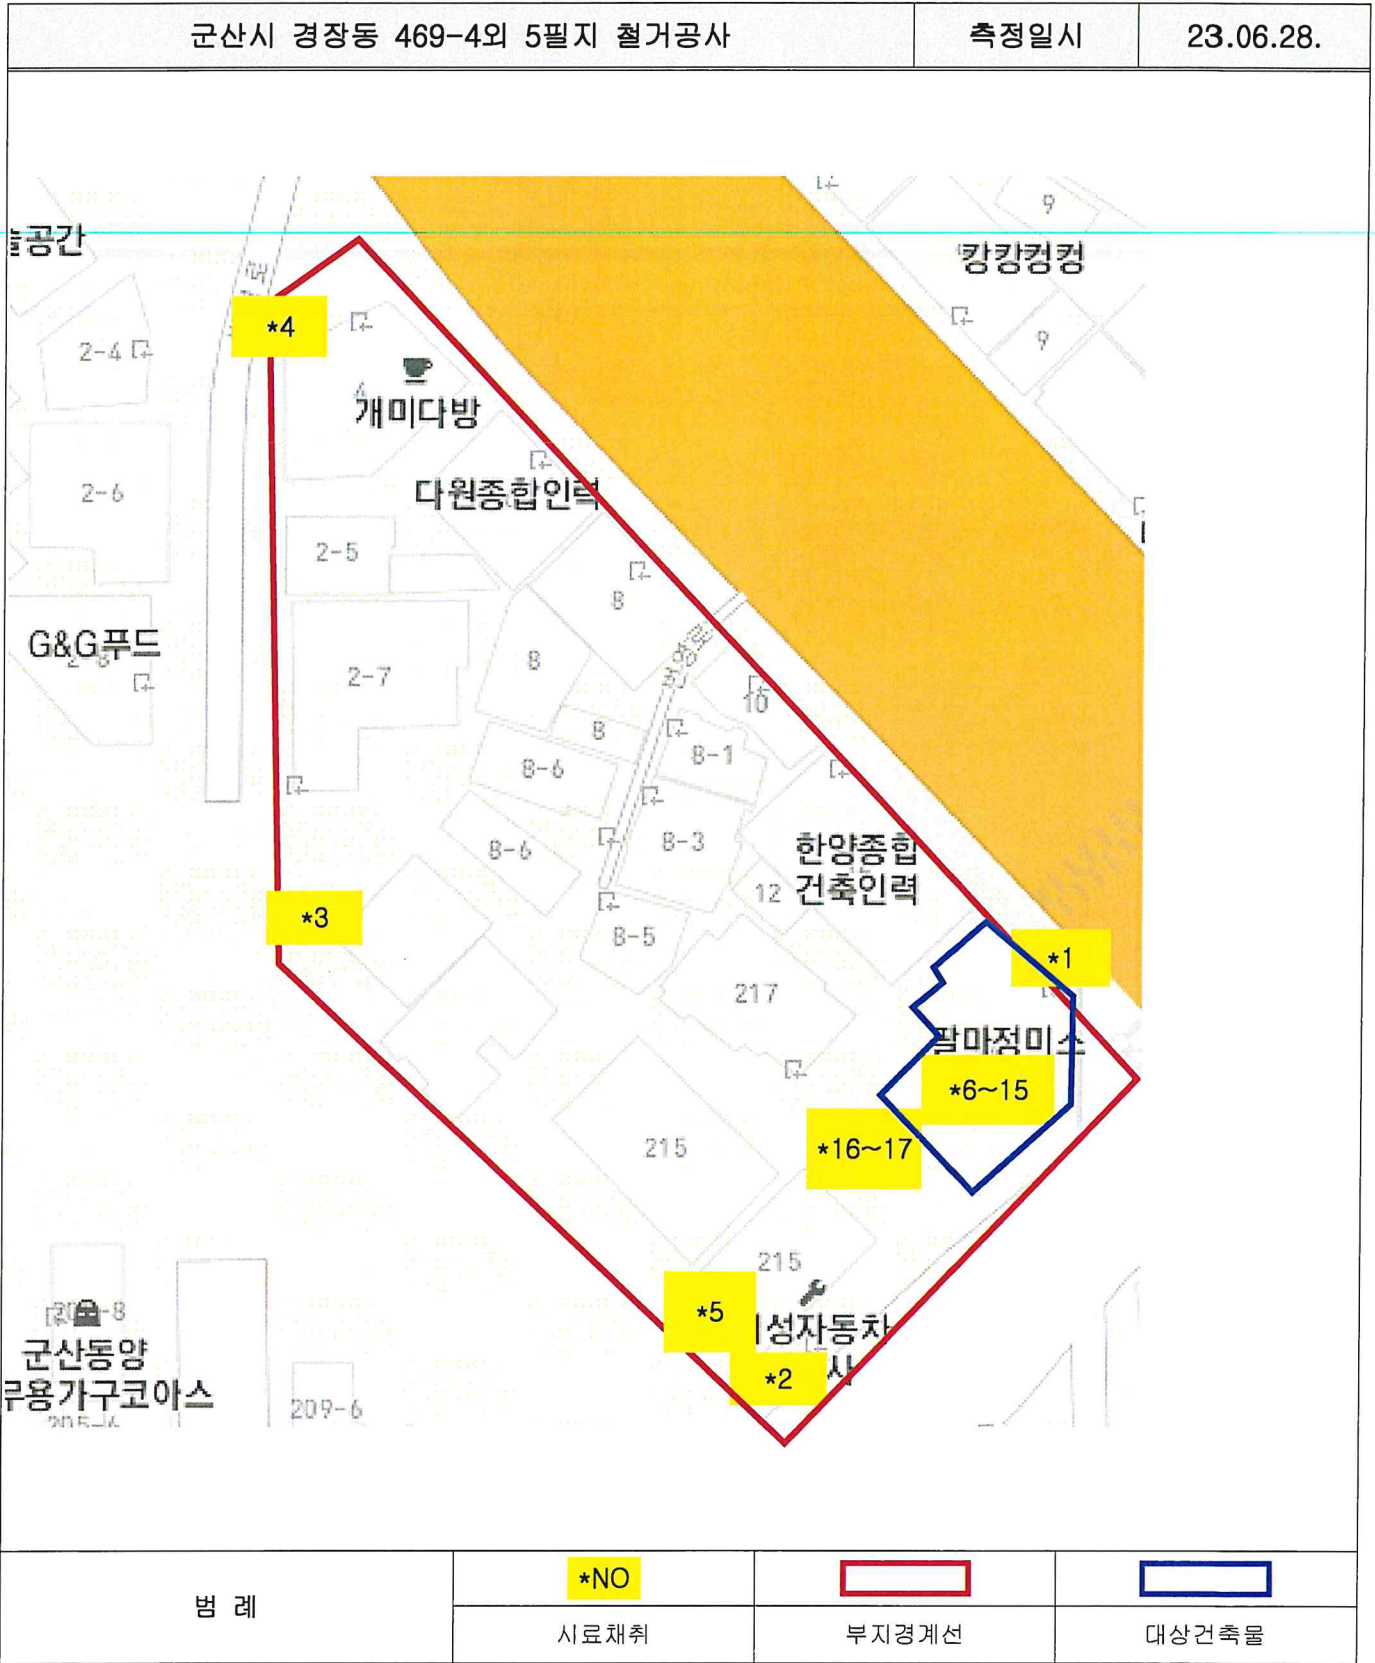
[별 첨1] 측정 위치도(측정 장소)

시료 번호	측정 지점	측정 장비 (종류/수량)	유량 (ℓ/분)	측정 일시	측정 결과 (f/cc)	비고	
*1	부지경계선1	지역시료채취펌프 SARA-5100	1	9.81	23/06/28	불검출 [검출한계 0.002미만]	-
*2	부지경계선2	지역시료채취펌프 SARA-5100	1	9.81	23/06/28	불검출 [검출한계 0.002미만]	-
*3	부지경계선3	지역시료채취펌프 SARA-5100	1	9.60	23/06/28	불검출 [검출한계 0.002미만]	-
*4	부지경계선4	지역시료채취펌프 SARA-5100	1	9.90	23/06/28	불검출 [검출한계 0.002미만]	-
*5	위생 설비	지역시료채취펌프 SARA-5100	1	9.50	23/06/28	불검출 [검출한계 0.002미만]	-
*6	작업장 주변	지역시료채취펌프 SARA-5100	1	9.59	23/06/28	불검출 [검출한계 0.002미만]	-
*7	음압기 배출구1 (469-21 3층)	지역시료채취펌프 SARA-5100	1	9.96	23/06/28	불검출 [검출한계 0.002미만]	-
*8	음압기 배출구2 (469-21 3층)	지역시료채취펌프 SARA-5100	1	9.78	23/06/28	불검출 [검출한계 0.002미만]	-
*9	음압기 배출구3 (469-21 3층)	지역시료채취펌프 SARA-5100	1	9.53	23/06/28	불검출 [검출한계 0.002미만]	-
*10	음압기 배출구4 (469-21 2층)	지역시료채취펌프 SARA-5100	1	9.86	23/06/28	불검출 [검출한계 0.002미만]	-
*11	음압기 배출구5 (469-21 2층)	지역시료채취펌프 SARA-5100	1	9.67	23/06/28	불검출 [검출한계 0.002미만]	-
*12	음압기 배출구6 (469-21 1층 복도)	지역시료채취펌프 SARA-5100	1	9.95	23/06/28	불검출 [검출한계 0.002미만]	-

*13	폐기물 반출구1 (469-21 3층)	지역시료채취펌프 SARA-5100	1	9.51	23/06/28	불검출 [검출한계 0.002미만]	-
*14	폐기물 반출구2 (469-21 2층)	지역시료채취펌프 SARA-5100	1	9.60	23/06/28	불검출 [검출한계 0.002미만]	-

*15	폐기물 반출구3 (469-21 1층 복도)	지역시료채취펌프 SARA-5100	1	9.69	23/06/28	불검출 [검출한계 0.002미만]	-
*16	폐기물 보관 지점1	지역시료채취펌프 SARA-5100	1	9.76	23/06/28	불검출 [검출한계 0.002미만]	-
*17	폐기물 보관 지점2	지역시료채취펌프 SARA-5100	1	9.95	23/06/28	불검출 [검출한계 0.002미만]	-
-	공시료	-	-	-	-	0개/100개시야	-
-	공시료	-	-	-	-	0개/100개시야	-

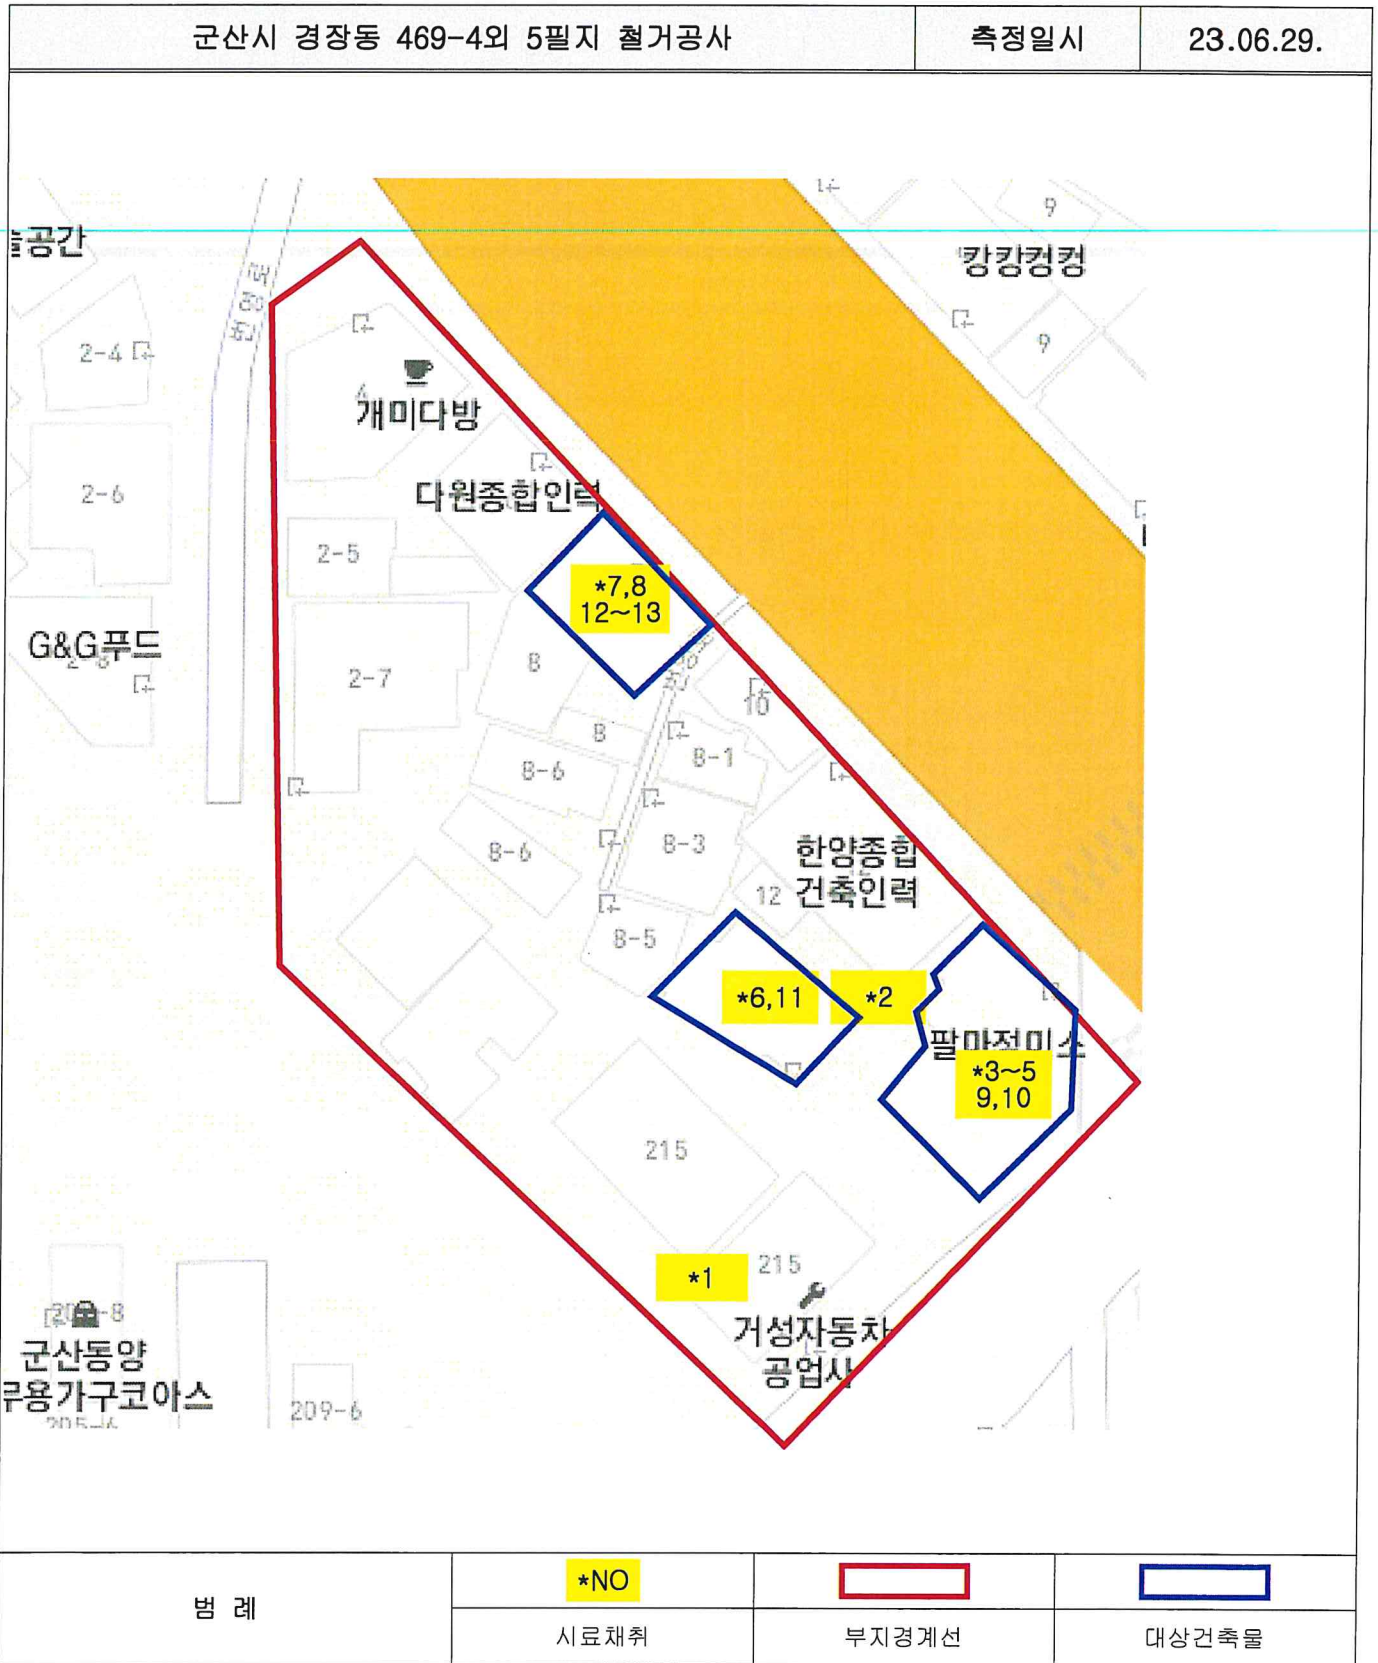
[별첨1] 측정 위치도(측정 장소)

시료 번호	측정 지점	측정 장비 (종류/수량)	유량 (ℓ/분)	측정 일시	측정 결과 (f/cc)	비고	
*1	위생 설비	지역시료채취펌프 SARA-5100	1	9.64	23/06/29	불검출 [검출한계 0.002미만]	-
*2	작업장 주변	지역시료채취펌프 SARA-5100	1	9.69	23/06/29	불검출 [검출한계 0.002미만]	-
*3	음압기 배출구1 (경장동 469-21 2층)	지역시료채취펌프 SARA-5100	1	9.83	23/06/29	불검출 [검출한계 0.002미만]	-
*4	음압기 배출구2 (경장동 469-21 2층)	지역시료채취펌프 SARA-5100	1	9.95	23/06/29	불검출 [검출한계 0.002미만]	-
*5	음압기 배출구3 (경장동 469-21 1층)	지역시료채취펌프 SARA-5100	1	9.61	23/06/29	불검출 [검출한계 0.002미만]	-
*6	음압기 배출구4 (경장동 469-23 2층)	지역시료채취펌프 SARA-5100	1	9.90	23/06/29	불검출 [검출한계 0.002미만]	-
*7	음압기 배출구5 (번영로 8 실1)	지역시료채취펌프 SARA-5100	1	9.54	23/06/29	불검출 [검출한계 0.002미만]	-
*8	음압기 배출구6 (번영로 8 실2)	지역시료채취펌프 SARA-5100	1	9.60	23/06/29	불검출 [검출한계 0.002미만]	-
*9	폐기물 반출구1 (경장동 469-21 2층)	지역시료채취펌프 SARA-5100	1	9.61	23/06/29	불검출 [검출한계 0.002미만]	-
*10	폐기물 반출구2 (경장동 469-21 1층)	지역시료채취펌프 SARA-5100	1	9.83	23/06/29	불검출 [검출한계 0.002미만]	-
*11	폐기물 반출구3 (경장동 469-23 2층)	지역시료채취펌프 SARA-5100	1	9.71	23/06/29	불검출 [검출한계 0.002미만]	-

*12	폐기물 반출구4 (번영로 8 실1)	지역시료채취펌프 SARA-5100	1	9.68	23/06/29	불검출 [검출한계 0.002미만]	-
*13	폐기물 반출구5 (번영로 8 실2)	지역시료채취펌프 SARA-5100	1	9.53	23/06/29	불검출 [검출한계 0.002미만]	-

당일 우천으로 인하여 부지경계선 및 폐기물보관지점 등은 측정하지 않음.
