1. 측정결과 - 2023. 10. 17.

- 측정시간(시작, 종료)은 측정사진대지 참조.
- 석면안전관리법 시행령 석면배출허용기준 0.01개/cc 이하

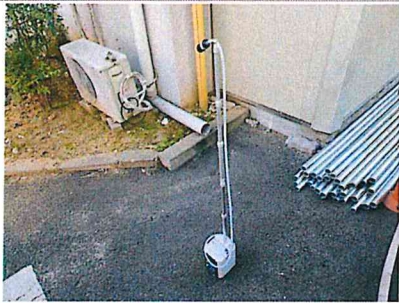
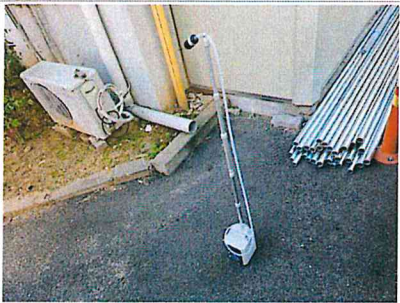
| 측정지점 | 비산측정 시작 사진 | 비산측정 종료 사진 | 결과(f/cc) |
|---|---|--|---|
| 부지경계선1 | | | 0.0012 |

| 측정지점 | 비산측정 시작 사진 | 비산측정 종료 사진 | 결과(f/cc) |
|---|---|--|---|
| | 측정 시작 시간 11:38 | 측정 종료 시간 15:43 | |

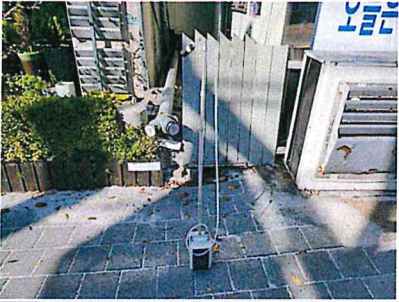
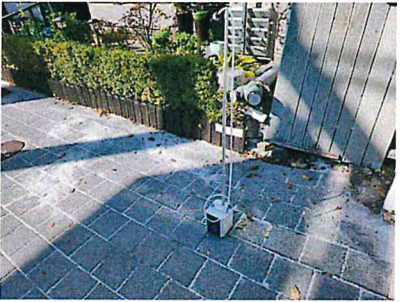
| 측정지점 | 비산측정 시작 사진 | 비산측정 종료 사진 | 결과(f/cc) |
|---|---|--|---|
| 부지경계선2 | | | 0.0012 |

| 측정지점 | 비산측정 시작 사진 | 비산측정 종료 사진 | 결과(f/cc) |
|---|---|--|---|
| | 측정 시작 시간 11:40 | 측정 종료 시간 15:45 | |

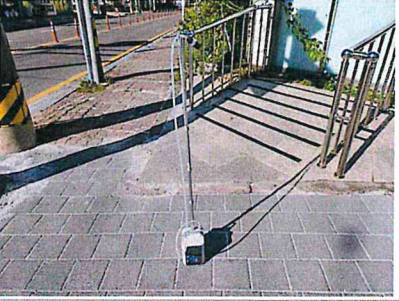
| 측정지점 | 비산측정 시작 사진 | 비산측정 종료 사진 | 결과(f/cc) |
|---|---|--|---|
| 부지경계선3 | | | 0.0014 |

| 측정지점 | 비산측정 시작 사진 | 비산측정 종료 사진 | 결과(f/cc) |
|---|---|--|---|
| | 측정 시작 시간 11:42 | 측정 종료 시간 15:47 | |

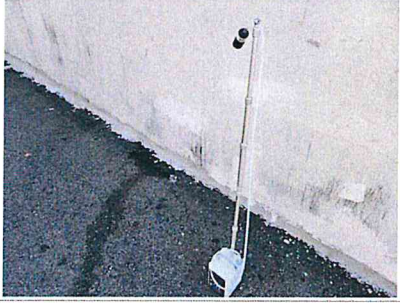
| 측정지점 | 비산측정 시작 사진 | 비산측정 종료 사진 | 결과(f/cc) |
|---|---|--|---|
| 부지경계선4 | | | 0.0012 |

| 측정지점 | 비산측정 시작 사진 | 비산측정 종료 사진 | 결과(f/cc) |
|---|---|--|---|
| | 측정 시작 시간 11:44 | 측정 종료 시간 15:49 | |

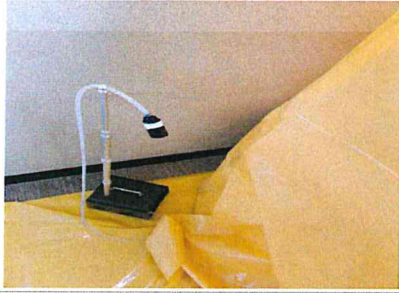
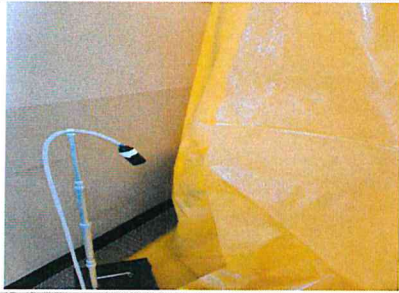
| 측정지점 | 비산측정 시작 사진 | 비산측정 종료 사진 | 결과(f/cc) |
|---|---|--|---|
| 위생설비 입구 | | | 0.0029 |

| 측정지점 | 비산측정 시작 사진 | 비산측정 종료 사진 | 결과(f/cc) |
|---|---|--|---|
| | 측정 시작 시간 12:15 | 측정 종료 시간 13:00 | |

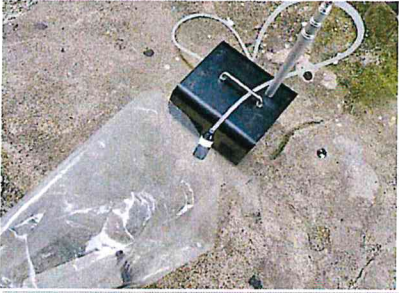
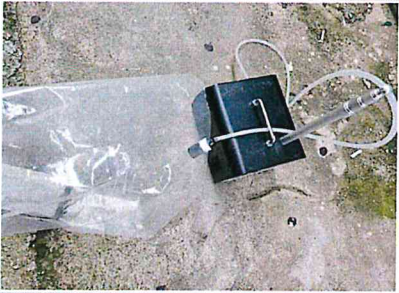
| 측정지점 | 비산측정 시작 사진 | 비산측정 종료 사진 | 결과(f/cc) |
|---|---|--|---|
| 음압기 공기배출구1 | | | 0.0029 |

| 측정지점 | 비산측정 시작 사진 | 비산측정 종료 사진 | 결과(f/cc) |
|---|---|--|---|
| | 측정 시작 시간 12:17 | 측정 종료 시간 13:02 | |

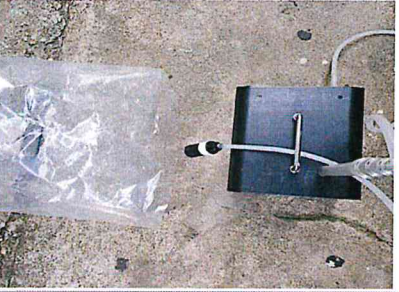
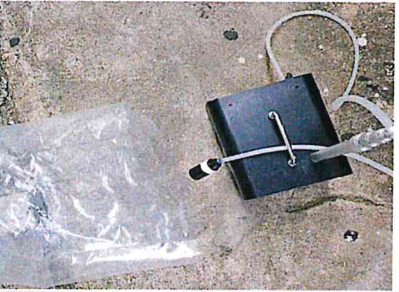
| 측정지점 | 비산측정 시작 사진 | 비산측정 종료 사진 | 결과(f/cc) |
|---|---|--|---|
| 음압기 공기배출구2 | | | 0.0033 |

| 측정지점 | 비산측정 시작 사진 | 비산측정 종료 사진 | 결과(f/cc) |
|---|---|--|---|
| | 측정 시작 시간 12:18 | 측정 종료 시간 13:03 | |

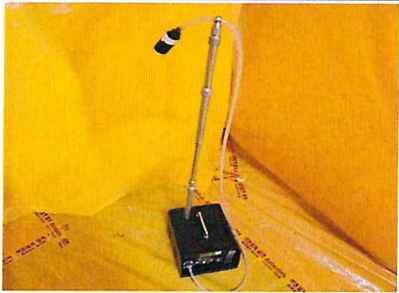
| 측정지점 | 비산측정 시작 사진 | 비산측정 종료 사진 | 결과(f/cc) |
|---|---|--|---|
| 폐기물 반출구 | | | 0.0044 |

| 측정지점 | 비산측정 시작 사진 | 비산측정 종료 사진 | 결과(f/cc) |
|---|---|--|---|
| | 측정 시작 시간 14:11 | 측정 종료 시간 14:56 | |

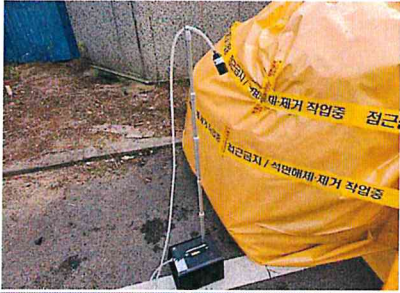
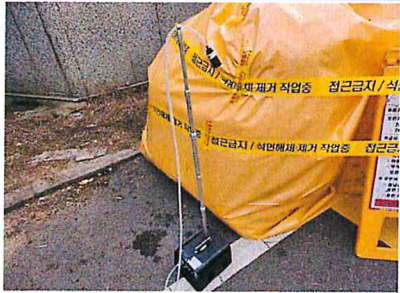
| 측정지점 | 비산측정 시작 사진 | 비산측정 종료 사진 | 결과(f/cc) |
|---|---|--|---|
| 폐기물 보관지점1 | | | 0.0036 |

| 측정지점 | 비산측정 시작 사진 | 비산측정 종료 사진 | 결과(f/cc) |
|---|---|--|---|
| | 측정 시작 시간 16:12 | 측정 종료 시간 16:57 | |

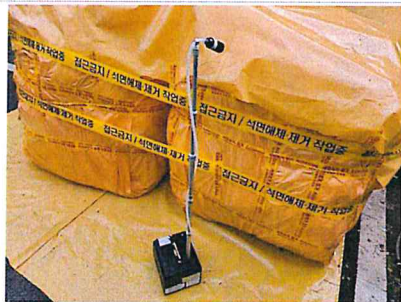
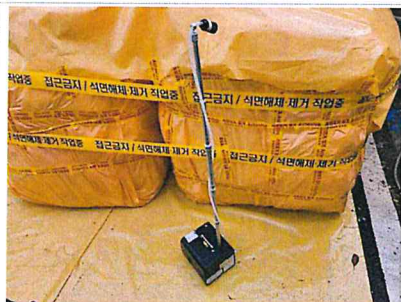
| 투입장비 종류 / 수량 SARA-5100 / 2대 | | | |
|---|---|--|---|
| 폐기물보관 지점1 | | | 0.0040 |

| 투입장비 종류 / 수량 SARA-5100 / 2대 | | | |
|---|---|--|---|
| | 측정 시작 시간 10:01 | 측정 종료 시간 10:46 | |

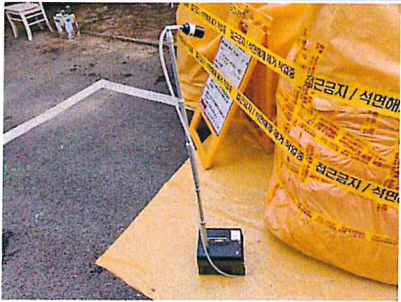
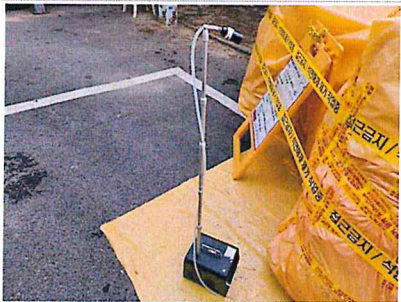
| 투입장비 종류 / 수량 SARA-5100 / 2대 | | | |
|---|---|--|---|
| 폐기물보관 지점2 | | | 0.0037 |

| 투입장비 종류 / 수량 SARA-5100 / 2대 | | | |
|---|---|--|---|
| | 측정 시작 시간 10:01 | 측정 종료 시간 10:46 | |

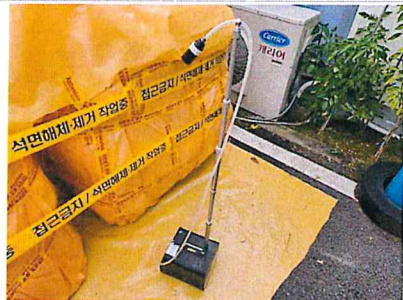
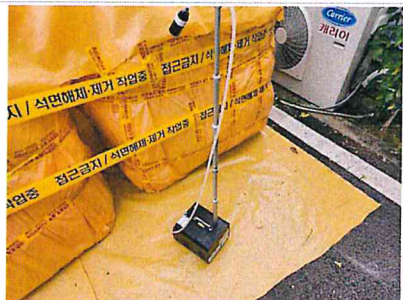
| 투입장비 종류 / 수량 SARA-5100 / 2대 | | | |
|---|--|--|---|
| 폐기물보관 지점1 | | | 0.0040 |

| 투입장비 종류 / 수량 SARA-5100 / 2대 | | | |
|---|--|--|---|
| | 측정 시작 시간 10:22 | | |
| | 측정 종료 시간 11:07 | | |

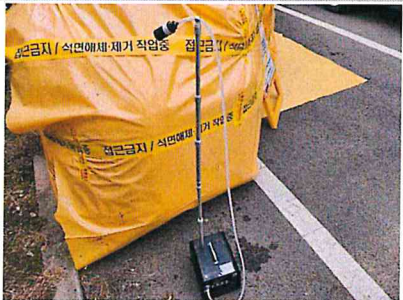
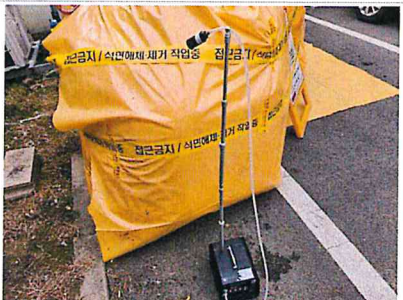
| 투입장비 종류 / 수량 SARA-5100 / 2대 | | | |
|---|--|--|---|
| 폐기물보관 지점2 | | | 0.0040 |

| 투입장비 종류 / 수량 SARA-5100 / 2대 | | | |
|---|--|--|---|
| | 측정 시작 시간 10:22 | | |
| | 측정 종료 시간 11:07 | | |

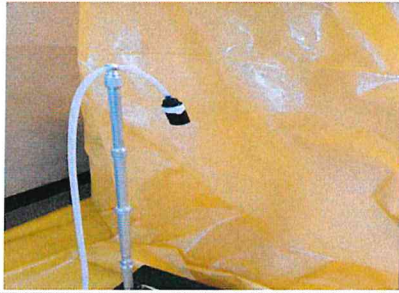
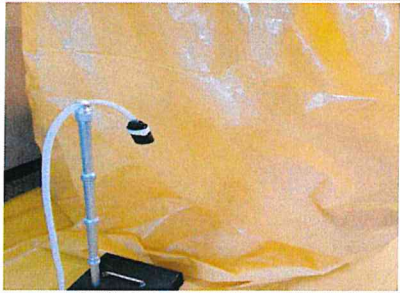
| 측정지점 | 비산측정 시작 사진 | 비산측정 종료 사진 | 결과(f/cc) |
|---|---|--|---|
| 위생설비입구 | | | 0.0033 |

| 측정지점 | 비산측정 시작 사진 | 비산측정 종료 사진 | 결과(f/cc) |
|---|---|--|---|
| | 측정 시작 시간 10:27 | 측정 종료 시간 11:12 | |

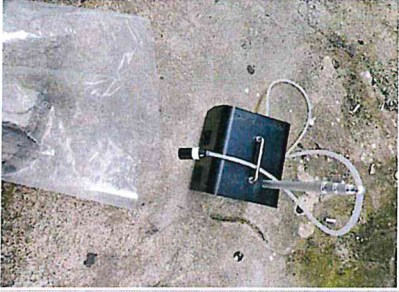
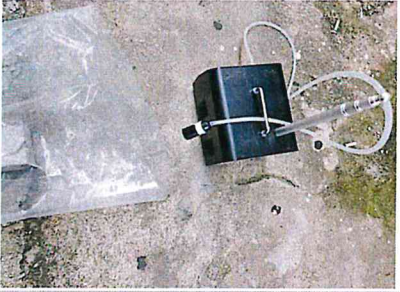
| 측정지점 | 비산측정 시작 사진 | 비산측정 종료 사진 | 결과(f/cc) |
|---|---|--|---|
| 음압기공기 배출구1 | | | 0.0037 |

| 측정지점 | 비산측정 시작 사진 | 비산측정 종료 사진 | 결과(f/cc) |
|---|---|--|---|
| | 측정 시작 시간 10:12 | 측정 종료 시간 10:57 | |

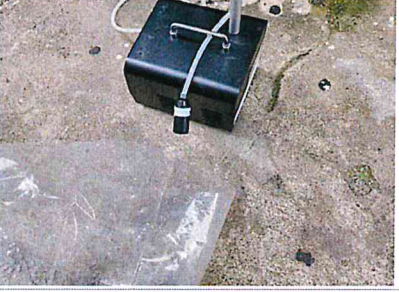
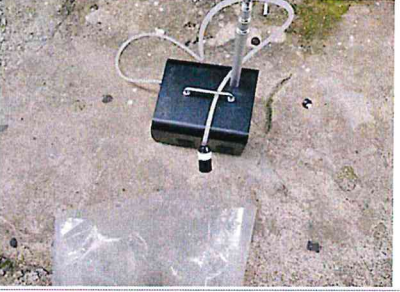
| 측정지점 | 비산측정 시작 사진 | 비산측정 종료 사진 | 결과(f/cc) |
|---|---|--|---|
| 음압기공기 배출구2 | | | 0.0033 |

| 측정지점 | 비산측정 시작 사진 | 비산측정 종료 사진 | 결과(f/cc) |
|---|---|--|---|
| | 측정 시작 시간 10:12 | 측정 종료 시간 10:57 | |

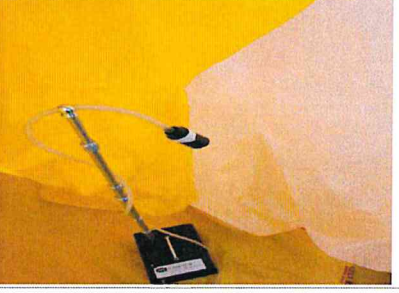
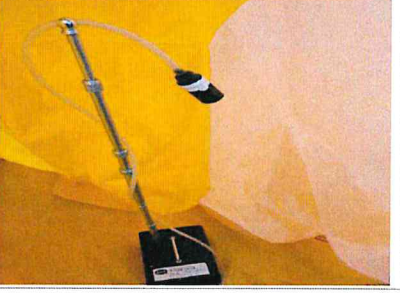
| 측정지점 | 비산측정 시작 사진 | 비산측정 종료 사진 | 결과(f/cc) |
|---|---|--|---|
| 폐기물반출구 | | | 0.0044 |

| 측정지점 | 비산측정 시작 사진 | 비산측정 종료 사진 | 결과(f/cc) |
|---|---|--|---|
| | 측정 시작 시간 14:01 | 측정 종료 시간 14:46 | |

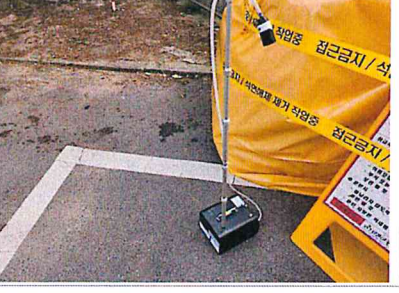
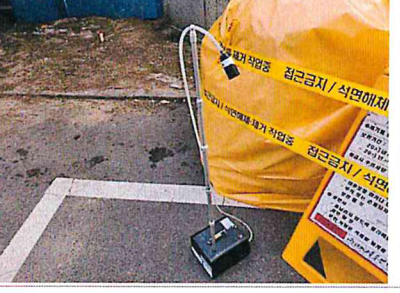
| 측정지점 | 비산측정 시작 사진 | 비산측정 종료 사진 | 결과(f/cc) |
|---|---|--|---|
| 폐기물보관지점1 | | | 0.0037 |

| 측정지점 | 비산측정 시작 사진 | 비산측정 종료 사진 | 결과(f/cc) |
|---|---|--|---|
| | 측정 시작 시간 15:32 | 측정 종료 시간 16:17 | |

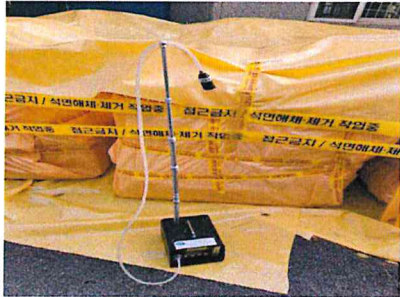
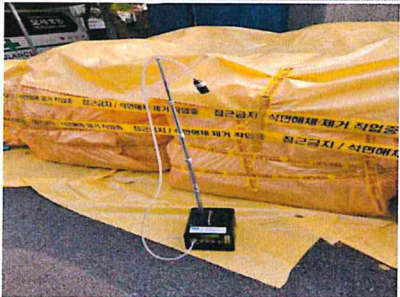
| 투입장비 종류 / 수량 SARA-5100 / 2대 | | | |
|---|---|--|---|
| 폐기물보관 지점1 | | | 0.0037 |

| 투입장비 종류 / 수량 SARA-5100 / 2대 | | | |
|---|---|--|---|
| | 측정 시작 시간 09:52 | 측정 종료 시간 10:37 | |

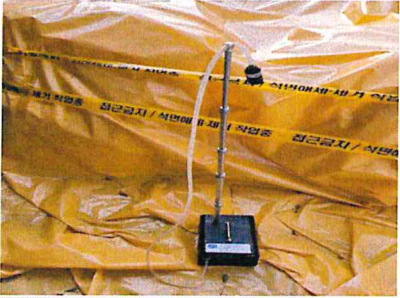
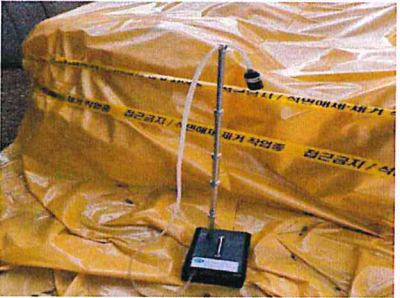
| 투입장비 종류 / 수량 SARA-5100 / 2대 | | | |
|---|---|--|---|
| 폐기물보관 지점2 | | | 0.0037 |

| 투입장비 종류 / 수량 SARA-5100 / 2대 | | | |
|---|---|--|---|
| | 측정 시작 시간 09:52 | 측정 종료 시간 10:37 | |

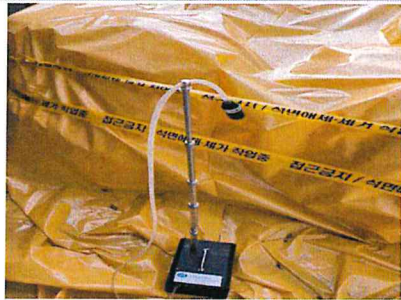
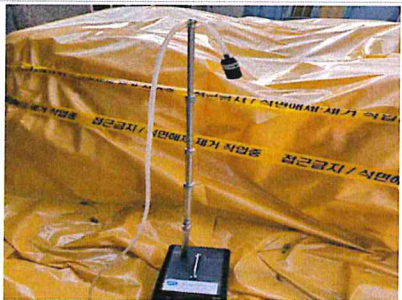
| 투입장비 종류 / 수량 SARA-5100 / 2대 | | | |
|---|---|--|---|
| 폐기물보관 지점1 | | | 0.0040 |

| 투입장비 종류 / 수량 SARA-5100 / 2대 | | | |
|---|---|--|---|
| | 측정 시작 시간 10:22 | 측정 종료 시간 11:07 | |

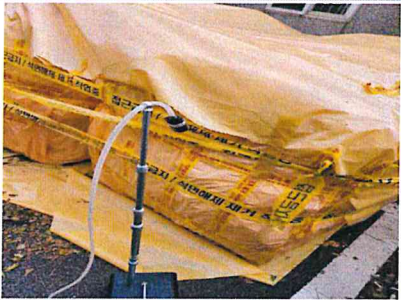
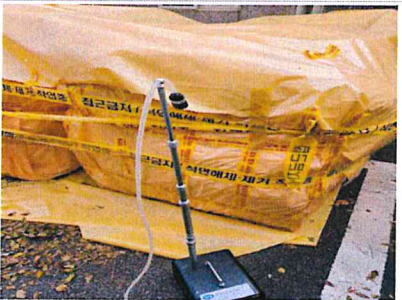
| 투입장비 종류 / 수량 SARA-5100 / 2대 | | | |
|---|---|--|---|
| 폐기물보관 지점2 | | | 0.0040 |

| 투입장비 종류 / 수량 SARA-5100 / 2대 | | | |
|---|---|--|---|
| | 측정 시작 시간 10:22 | 측정 종료 시간 11:07 | |

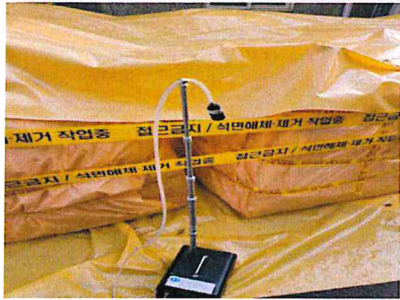
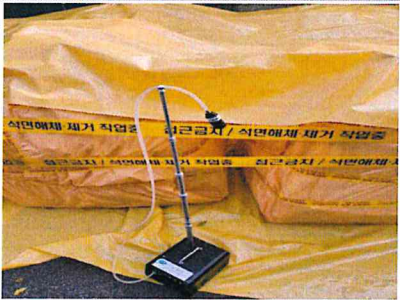
| 투입장비 종류 / 수량 SARA-5100 / 2대 | | | |
|---|---|--|---|
| 폐기물보관 지점1 | | | 0.0040 |

| 투입장비 종류 / 수량 SARA-5100 / 2대 | | | |
|---|---|--|---|
| | 측정 시작 시간 11:05 | 측정 종료 시간 11:50 | |

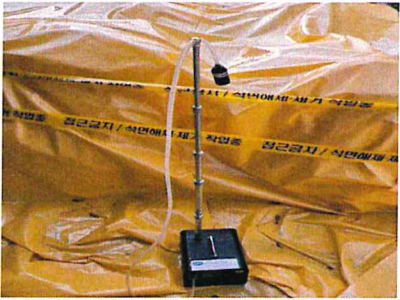
| 투입장비 종류 / 수량 SARA-5100 / 2대 | | | |
|---|---|--|---|
| 폐기물보관 지점2 | | | 0.0036 |

| 투입장비 종류 / 수량 SARA-5100 / 2대 | | | |
|---|---|--|---|
| | 측정 시작 시간 11:05 | 측정 종료 시간 11:50 | |

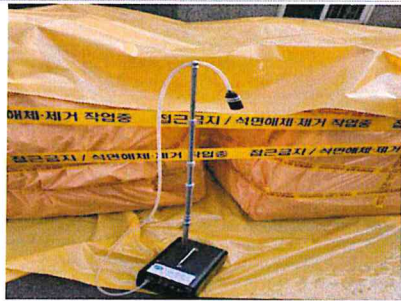
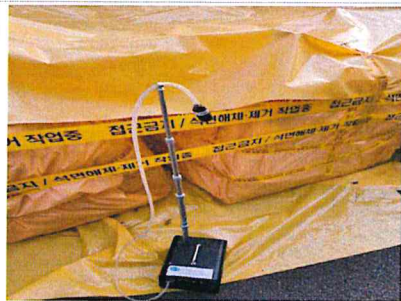
| 측정지점 | 비산측정 시작 사진 | 비산측정 종료 사진 | 결과(f/cc) |
|---|---|--|---|
| 폐기물보관 지점1 | | | 0.0037 |

| 측정지점 | 비산측정 시작 사진 | 비산측정 종료 사진 | 결과(f/cc) |
|---|---|--|---|
| | 측정 시작 시간 10:04 | 측정 종료 시간 10:49 | |

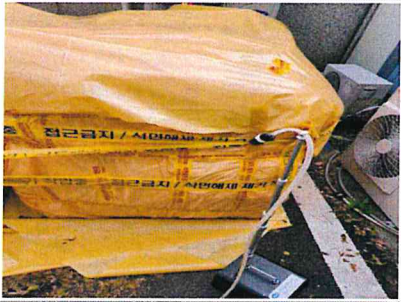
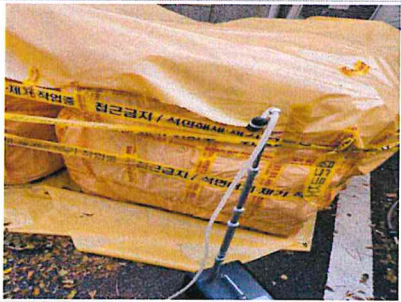
| 측정지점 | 비산측정 시작 사진 | 비산측정 종료 사진 | 결과(f/cc) |
|---|---|--|---|
| 폐기물보관 지점2 | | | 0.0036 |

| 측정지점 | 비산측정 시작 사진 | 비산측정 종료 사진 | 결과(f/cc) |
|---|---|--|---|
| | 측정 시작 시간 10:04 | 측정 종료 시간 10:49 | |

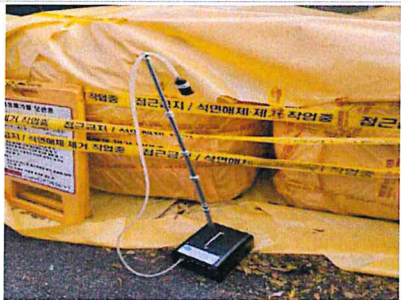
| 투입장비 종류 / 수량 SARA-5100 / 2대 | | | |
|---|---|--|---|
| 폐기물보관 지점1 | | | 0.0040 |

| 투입장비 종류 / 수량 SARA-5100 / 2대 | | | |
|---|---|--|---|
| | 측정 시작 시간 11:04 | 측정 종료 시간 11:49 | |

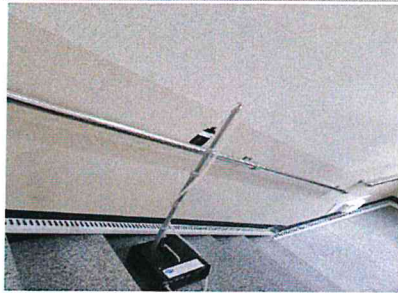
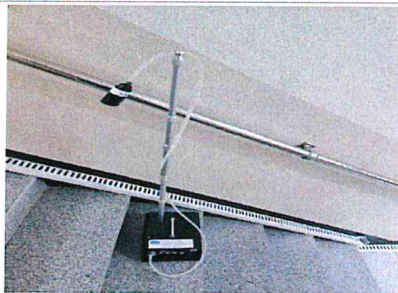
| 측정지점 | 비산측정 시작 사진 | 비산측정 종료 사진 | 결과(f/cc) |
|---|---|--|---|
| 작업장주변2 | | | 0.0032 |

| 측정지점 | 비산측정 시작 사진 | 비산측정 종료 사진 | 결과(f/cc) |
|---|---|--|---|
| | 측정 시작 시간 13:22 | 측정 종료 시간 15:27 | |

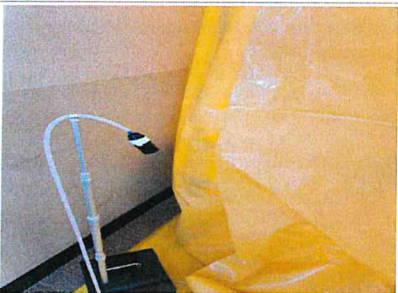
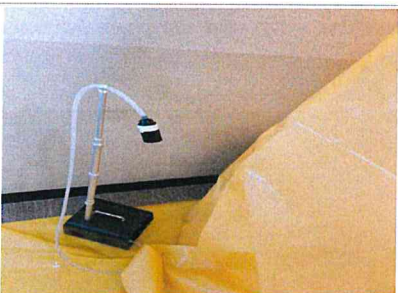
| 측정지점 | 비산측정 시작 사진 | 비산측정 종료 사진 | 결과(f/cc) |
|---|---|--|---|
| 위생설비입구1 | | | 0.0036 |

| 측정지점 | 비산측정 시작 사진 | 비산측정 종료 사진 | 결과(f/cc) |
|---|---|--|---|
| | 측정 시작 시간 09:20 | 측정 종료 시간 10:05 | |

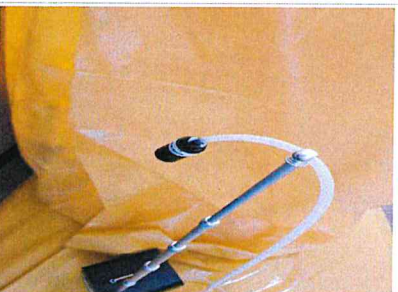
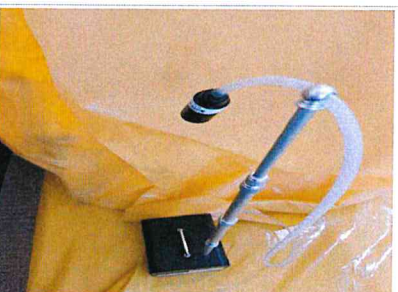
| 측정지점 | 비산측정 시작 사진 | 비산측정 종료 사진 | 결과(f/cc) |
|---|---|--|---|
| 위생설비입구2 | | | 0.0037 |

| 측정지점 | 비산측정 시작 사진 | 비산측정 종료 사진 | 결과(f/cc) |
|---|---|--|---|
| | 측정 시작 시간 13:25 | 측정 종료 시간 14:10 | |

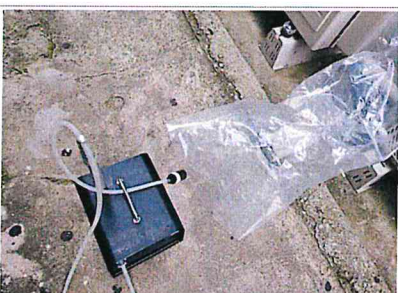
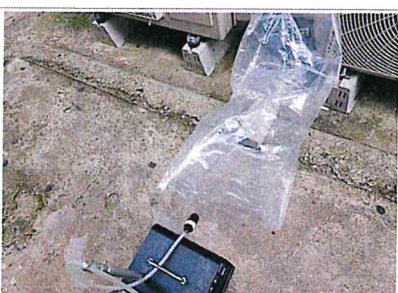
| 측정지점 | 비산측정 시작 사진 | 비산측정 종료 사진 | 결과(f/cc) |
|---|---|--|---|
| 음압기공기 배출구1 | | | 0.0040 |

| 측정지점 | 비산측정 시작 사진 | 비산측정 종료 사진 | 결과(f/cc) |
|---|---|--|---|
| | 측정 시작 시간 09:32 | 측정 종료 시간 10:17 | |

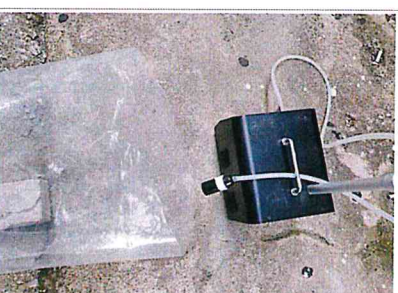
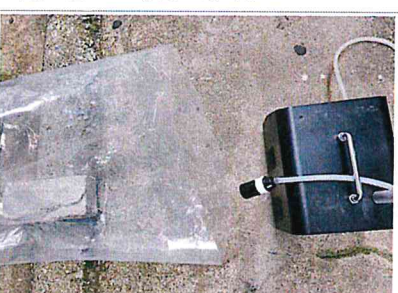
| 측정지점 | 비산측정 시작 사진 | 비산측정 종료 사진 | 결과(f/cc) |
|---|---|--|---|
| 음압기공기 배출구2 | | | 0.0040 |

| 측정지점 | 비산측정 시작 사진 | 비산측정 종료 사진 | 결과(f/cc) |
|---|---|--|---|
| | 측정 시작 시간 09:35 | 측정 종료 시간 10:20 | |

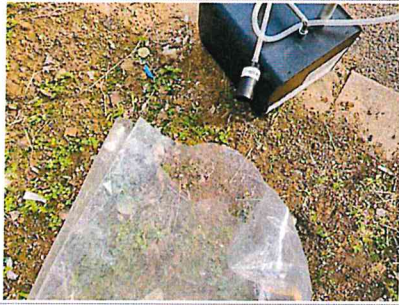
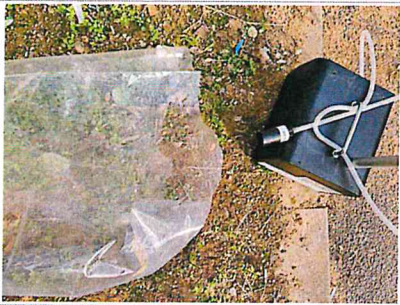
| 측정지점 | 비산측정 시작 사진 | 비산측정 종료 사진 | 결과(f/cc) |
|---|---|--|---|
| 음압기공기 배출구3 | | | 0.0036 |

| 측정지점 | 비산측정 시작 사진 | 비산측정 종료 사진 | 결과(f/cc) |
|---|---|--|---|
| | 측정 시작 시간 13:33 | 측정 종료 시간 14:18 | |

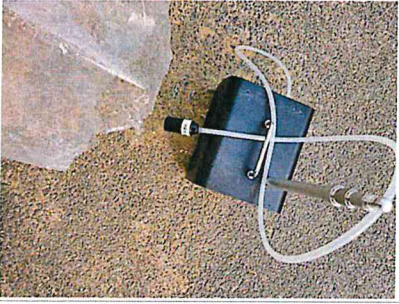
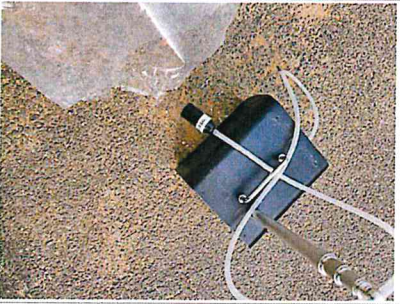
| 측정지점 | 비산측정 시작 사진 | 비산측정 종료 사진 | 결과(f/cc) |
|---|---|--|---|
| 음압기공기 배출구4 | | | 0.0040 |

| 측정지점 | 비산측정 시작 사진 | 비산측정 종료 사진 | 결과(f/cc) |
|---|---|--|---|
| | 측정 시작 시간 13:34 | 측정 종료 시간 14:19 | |

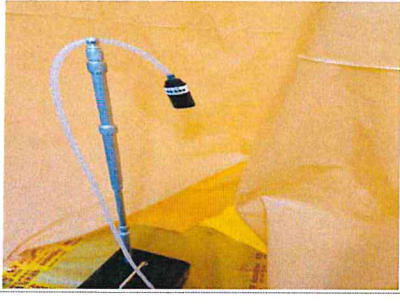
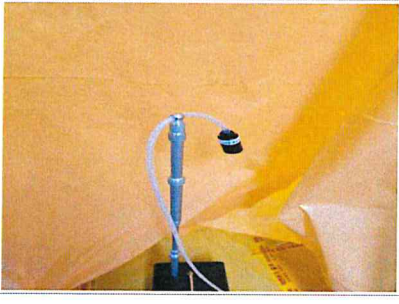
| 측정지점 | 비산측정 시작 사진 | 비산측정 종료 사진 | 결과(f/cc) |
|---|---|--|---|
| 폐기물반출 구1 | | | 0.0040 |

| 측정지점 | 비산측정 시작 사진 | 비산측정 종료 사진 | 결과(f/cc) |
|---|---|--|---|
| | 측정 시작 시간 11:21 | 측정 종료 시간 12:06 | |

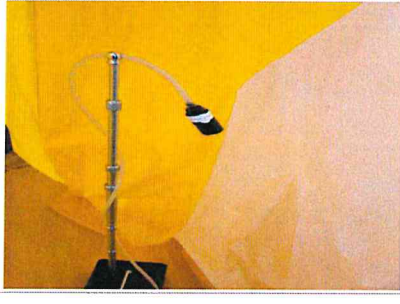
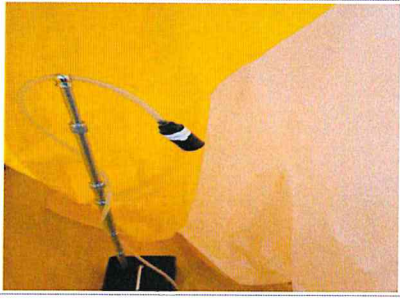
| 측정지점 | 비산측정 시작 사진 | 비산측정 종료 사진 | 결과(f/cc) |
|---|---|--|---|
| 폐기물반출 구2 | | | 0.0044 |

| 측정지점 | 비산측정 시작 사진 | 비산측정 종료 사진 | 결과(f/cc) |
|---|---|--|---|
| | 측정 시작 시간 15:53 | 측정 종료 시간 16:38 | |

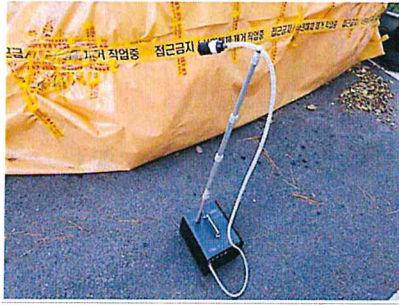
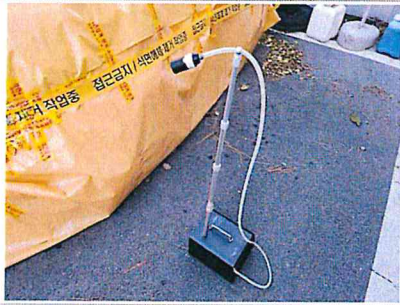
| 측정지점 | 비산측정 시작 사진 | 비산측정 종료 사진 | 결과(f/cc) |
|---|---|--|---|
| 폐기물보관 지점1 | | | 0.0040 |

| 측정지점 | 비산측정 시작 사진 | 비산측정 종료 사진 | 결과(f/cc) |
|---|---|--|---|
| | 측정 시작 시간 13:02 | 측정 종료 시간 13:47 | |

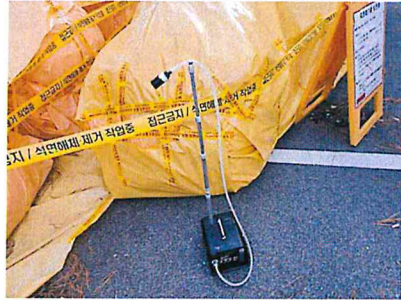
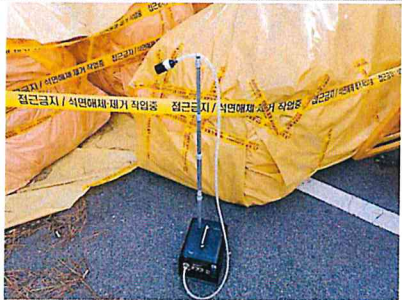
| 투입장비 종류 / 수량 SARA-5100 / 2대 | | | |
|---|---|--|---|
| 폐기물보관 지점1 | | | 0.0036 |

| 투입장비 종류 / 수량 SARA-5100 / 2대 | | | |
|---|---|--|---|
| | 측정 시작 시간 09:42 | 측정 종료 시간 10:27 | |

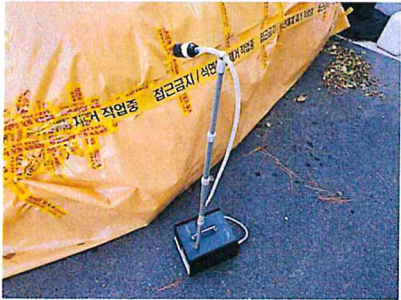
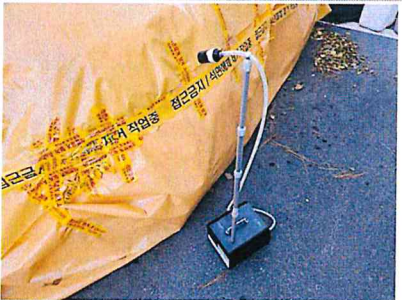
| 투입장비 종류 / 수량 SARA-5100 / 2대 | | | |
|---|---|--|---|
| 폐기물보관 지점2 | | | 0.0036 |

| 투입장비 종류 / 수량 SARA-5100 / 2대 | | | |
|---|---|--|---|
| | 측정 시작 시간 09:42 | 측정 종료 시간 10:27 | |

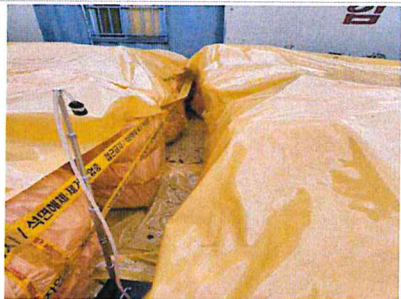
| 투입장비 종류 / 수량 SARA-5100 / 2대 | | | |
|---|---|--|---|
| 폐기물보관 지점1 | | | 0.0040 |

| 투입장비 종류 / 수량 SARA-5100 / 2대 | | | |
|---|---|--|---|
| | 측정 시작 시간 10:52 | 측정 종료 시간 11:37 | |

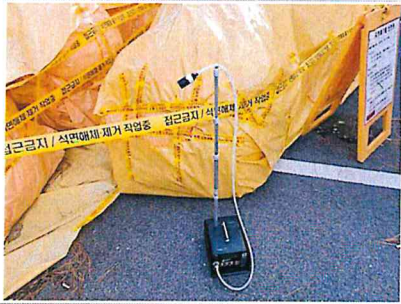
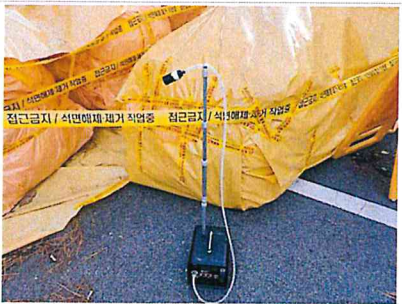
| 투입장비 종류 / 수량 SARA-5100 / 2대 | | | |
|---|---|--|---|
| 폐기물보관 지점1 | | | 0.0040 |

| 투입장비 종류 / 수량 SARA-5100 / 2대 | | | |
|---|---|--|---|
| | 측정 시작 시간 10:12 | 측정 종료 시간 10:57 | |

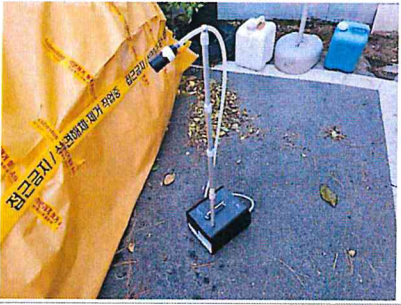
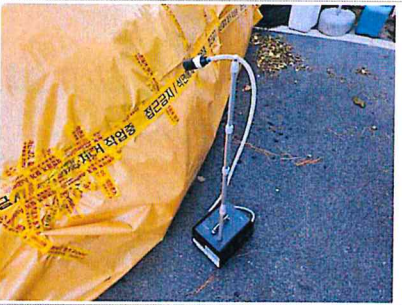
| 투입장비 종류 / 수량 SARA-5100 / 2대 | | | |
|---|---|--|---|
| 폐기물보관 지점2 | | | 0.0040 |

| 투입장비 종류 / 수량 SARA-5100 / 2대 | | | |
|---|---|--|---|
| | 측정 시작 시간 10:12 | 측정 종료 시간 10:57 | |

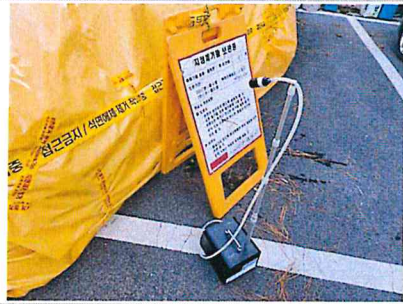
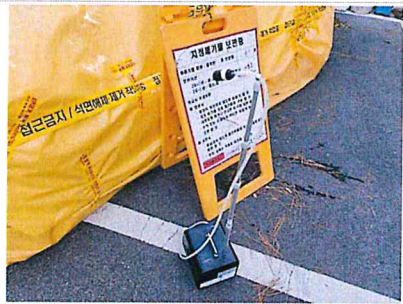
| 투입장비 종류 / 수량 SARA-5100 / 2대 | | | |
|---|---|--|---|
| 폐기물보관 지점1 | | | 0.0036 |

| 투입장비 종류 / 수량 SARA-5100 / 2대 | | | |
|---|---|--|---|
| | 측정 시작 시간 10:02 | 측정 종료 시간 10:47 | |

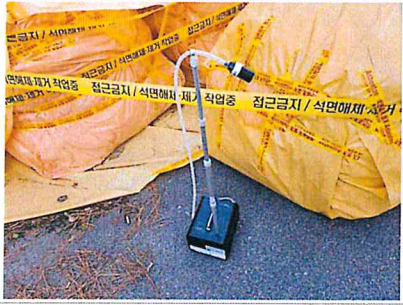
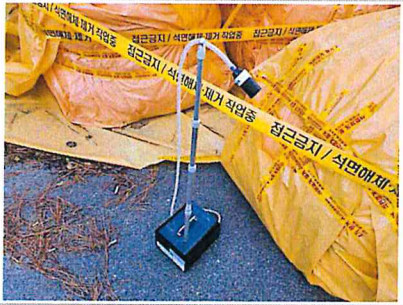
| 투입장비 종류 / 수량 SARA-5100 / 2대 | | | |
|---|---|--|---|
| 폐기물보관 지점2 | | | 0.0040 |

| 투입장비 종류 / 수량 SARA-5100 / 2대 | | | |
|---|---|--|---|
| | 측정 시작 시간 10:02 | 측정 종료 시간 10:47 | |

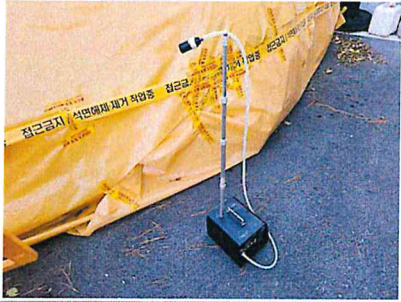
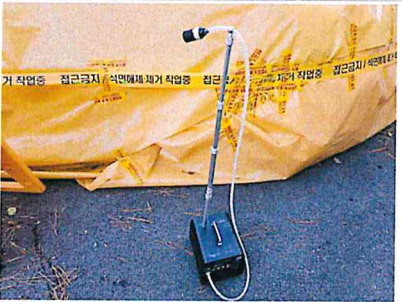
| 투입장비 종류 / 수량 SARA-5100 / 2대 | | | |
|---|--|--|---|
| 폐기물보관 지점1 | | | 0.0037 |

| 투입장비 종류 / 수량 SARA-5100 / 2대 | | | |
|---|--|--|---|
| | 측정 시작 시간 09:52 | | |
| | 측정 종료 시간 10:37 | | |

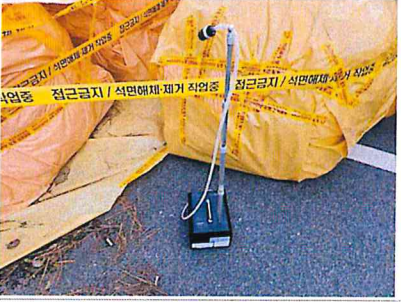
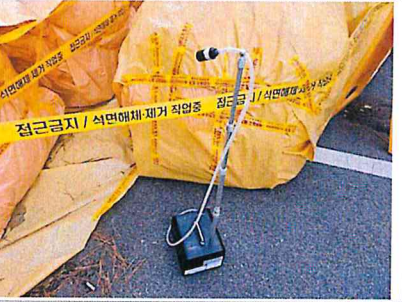
| 투입장비 종류 / 수량 SARA-5100 / 2대 | | | |
|---|--|--|---|
| 폐기물보관 지점2 | | | 0.0037 |

| 투입장비 종류 / 수량 SARA-5100 / 2대 | | | |
|---|--|--|---|
| | 측정 시작 시간 09:52 | | |
| | 측정 종료 시간 10:37 | | |

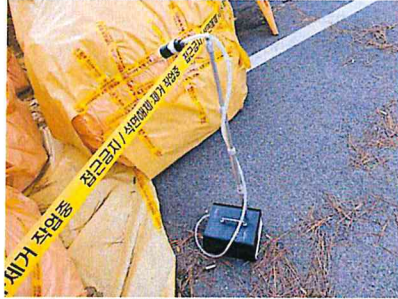
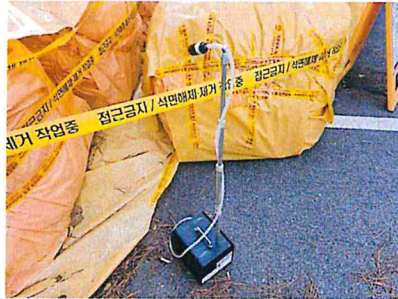
| 측정지점 | 비산측정 시작 사진 | 비산측정 종료 사진 | 결과(f/cc) |
|---|---|--|---|
| 폐기물보관 지점1 | | | 0.0036 |

| 측정지점 | 비산측정 시작 사진 | 비산측정 종료 사진 | 결과(f/cc) |
|---|---|--|---|
| | 측정 시작 시간 10:02 | 측정 종료 시간 10:47 | |

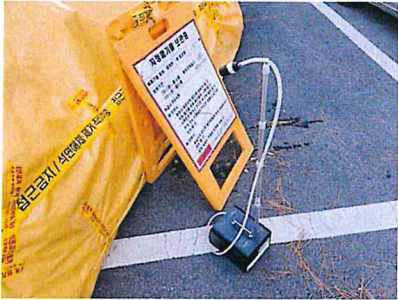
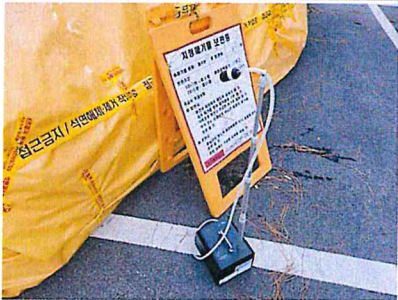
| 측정지점 | 비산측정 시작 사진 | 비산측정 종료 사진 | 결과(f/cc) |
|---|---|--|---|
| 폐기물보관 지점2 | | | 0.0037 |

| 측정지점 | 비산측정 시작 사진 | 비산측정 종료 사진 | 결과(f/cc) |
|---|---|--|---|
| | 측정 시작 시간 10:02 | 측정 종료 시간 10:47 | |

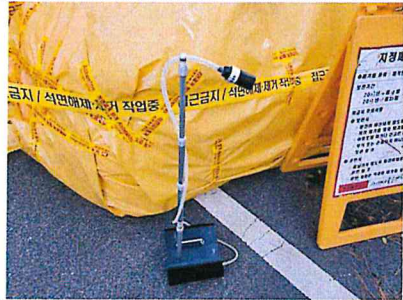
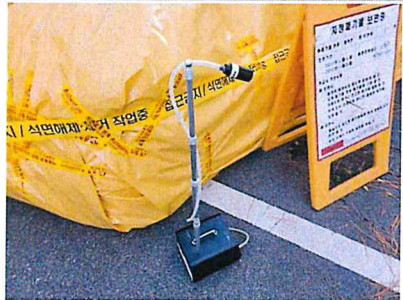
| 투입장비 종류 / 수량 SARA-5100 / 2대 | | | |
|---|---|--|---|
| 폐기물보관 지점1 | | | 0.0036 |

| 투입장비 종류 / 수량 SARA-5100 / 2대 | | | |
|---|---|--|---|
| | 측정 시작 시간 09:55 | 측정 종료 시간 10:40 | |

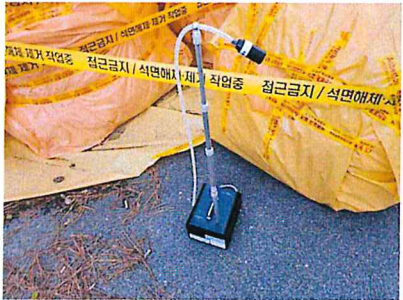
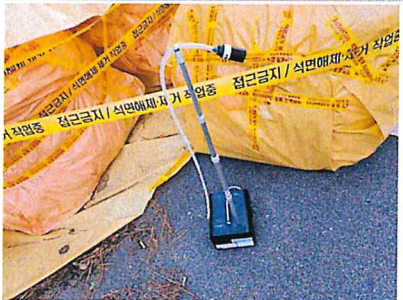
| 투입장비 종류 / 수량 SARA-5100 / 2대 | | | |
|---|---|--|---|
| 폐기물보관 지점2 | | | 0.0040 |

| 투입장비 종류 / 수량 SARA-5100 / 2대 | | | |
|---|---|--|---|
| | 측정 시작 시간 09:55 | 측정 종료 시간 10:40 | |

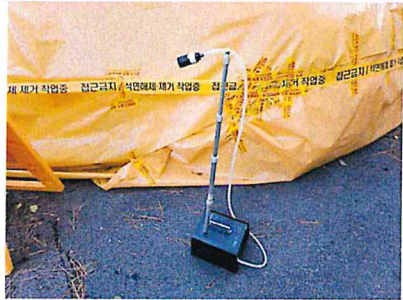
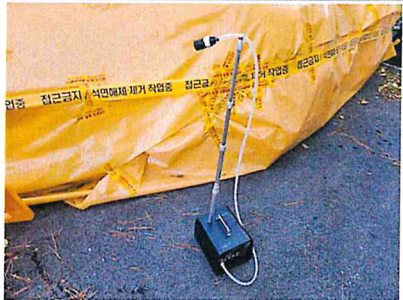
| 투입장비 종류 / 수량 SARA-5100 / 2대 | | | |
|---|---|--|---|
| 폐기물보관 지점1 | | | 0.0037 |

| 투입장비 종류 / 수량 SARA-5100 / 2대 | | | |
|---|---|--|---|
| | 측정 시작 시간 10:03 | 측정 종료 시간 10:48 | |

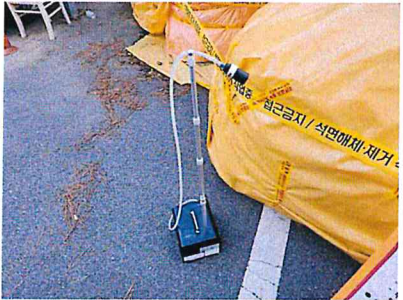
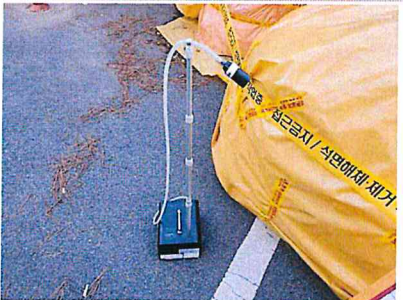
| 투입장비 종류 / 수량 SARA-5100 / 2대 | | | |
|---|---|--|---|
| 폐기물보관 지점2 | | | 0.0040 |

| 투입장비 종류 / 수량 SARA-5100 / 2대 | | | |
|---|---|--|---|
| | 측정 시작 시간 10:03 | 측정 종료 시간 10:48 | |

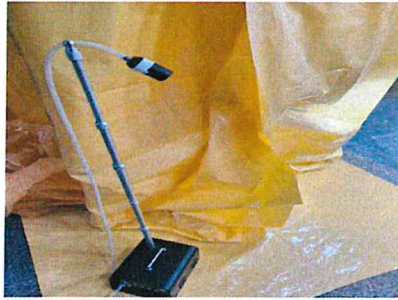
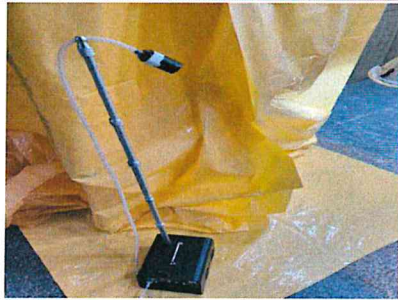
| 측정지점 | 비산측정 시작 사진 | 비산측정 종료 사진 | 결과(f/cc) |
|---|---|--|---|
| 위생설비입구1 | | | 0.0037 |
| | 측정 시작 시간 13:15 | 측정 종료 시간 14:00 | |

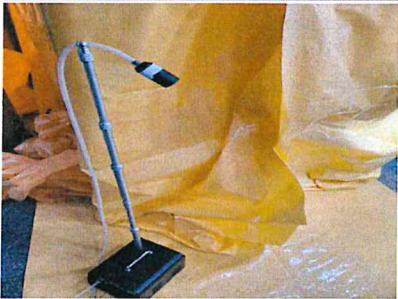
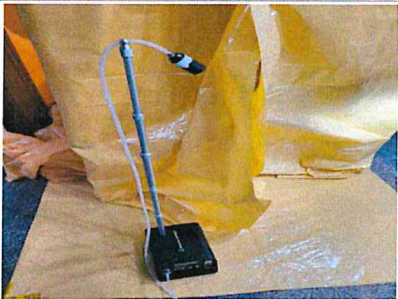
| 측정지점 | 비산측정 시작 사진 | 비산측정 종료 사진 | 결과(f/cc) |
|---|---|--|---|
| 위생설비입구2 | | | 0.0036 |
| | 측정 시작 시간 13:25 | 측정 종료 시간 14:10 | |

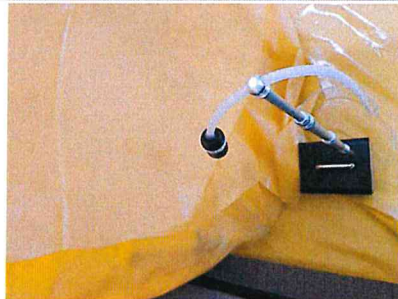
| 측정지점 | 비산측정 시작 사진 | 비산측정 종료 사진 | 결과(f/cc) |
|---|---|--|---|
| 위생설비입구3 | | | 0.0040 |
| | 측정 시작 시간 13:35 | 측정 종료 시간 14:20 | |

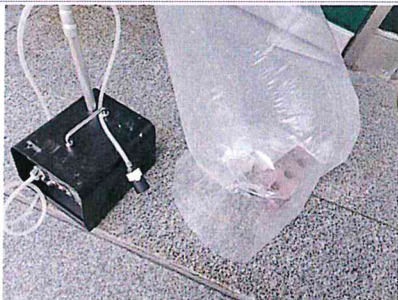
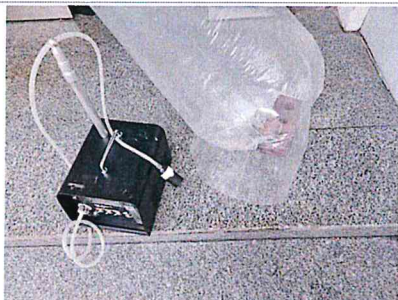
| 측정지점 | 비산측정 시작 사진 | 비산측정 종료 사진 | 결과(f/cc) |
|---|---|--|---|
| 음압기공기배출구1 | | | 0.0037 |
| | 측정 시작 시간 13:18 | 측정 종료 시간 14:03 | |

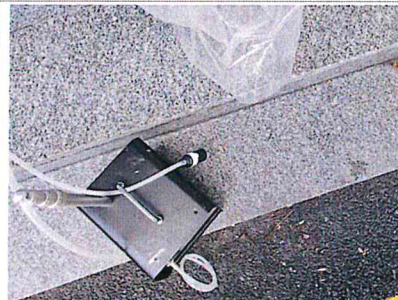
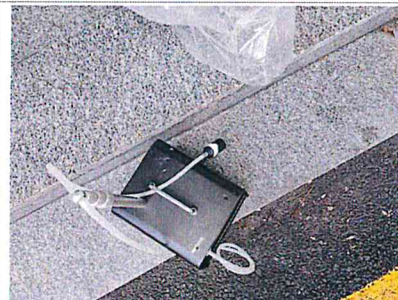
| 측정지점 | 비산측정 시작 사진 | 비산측정 종료 사진 | 결과(f/cc) |
|---|---|--|---|
| 음압기공기배출구2 | | | 0.0033 |
| | 측정 시작 시간 13:28 | 측정 종료 시간 14:13 | |

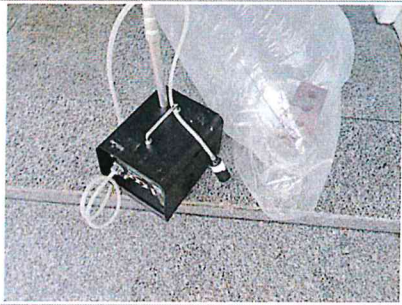
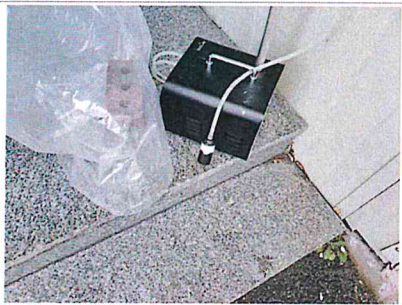
| 측정지점 | 비산측정 시작 사진 | 비산측정 종료 사진 | 결과(f/cc) |
|---|---|--|---|
| 음압기공기 배출구3 | | | 0.0037 |

| 측정지점 | 비산측정 시작 사진 | 비산측정 종료 사진 | 결과(f/cc) |
|---|---|--|---|
| | 측정 시작 시간 13:39 | 측정 종료 시간 14:24 | |

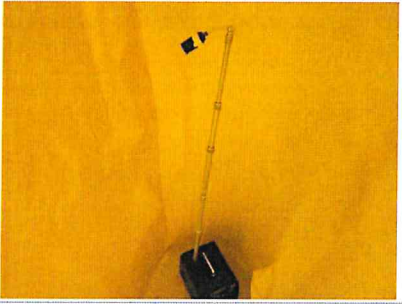
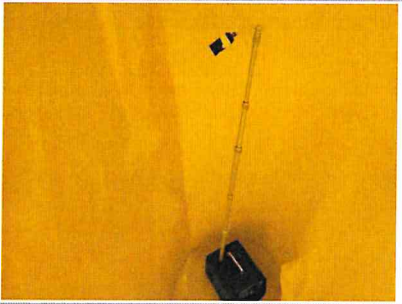
| 측정지점 | 비산측정 시작 사진 | 비산측정 종료 사진 | 결과(f/cc) |
|---|---|--|---|
| 폐기물반출 구1 | | | 0.0040 |

| 측정지점 | 비산측정 시작 사진 | 비산측정 종료 사진 | 결과(f/cc) |
|---|---|--|---|
| | 측정 시작 시간 15:21 | 측정 종료 시간 16:06 | |

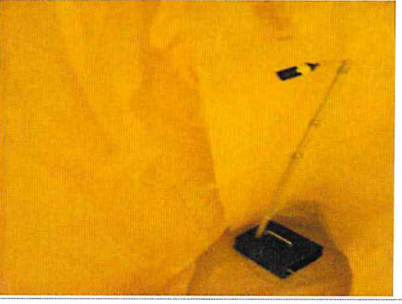
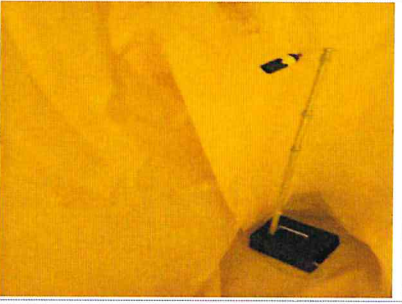
| 측정지점 | 비산측정 시작 사진 | 비산측정 종료 사진 | 결과(f/cc) |
|---|---|--|---|
| 폐기물반출 구2 | | | 0.0044 |

| 측정지점 | 비산측정 시작 사진 | 비산측정 종료 사진 | 결과(f/cc) |
|---|---|--|---|
| | 측정 시작 시간 15:23 | 측정 종료 시간 16:08 | |

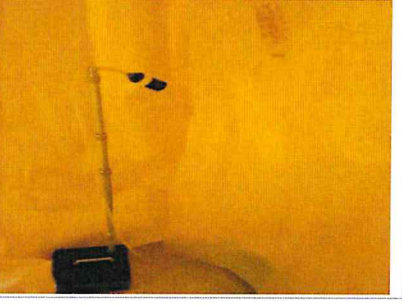
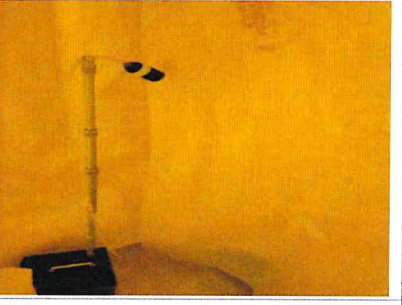
| 측정지점 | 비산측정 시작 사진 | 비산측정 종료 사진 | 결과(f/cc) |
|---|---|--|---|
| 폐기물반출 구3 | | | 0.0044 |

| 측정지점 | 비산측정 시작 사진 | 비산측정 종료 사진 | 결과(f/cc) |
|---|---|--|---|
| | 측정 시작 시간 15:26 | 측정 종료 시간 16:11 | |

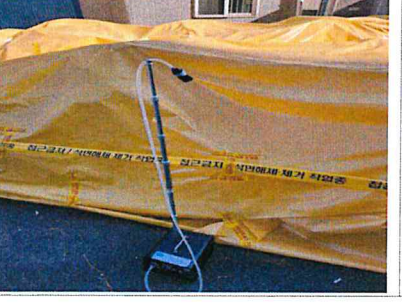
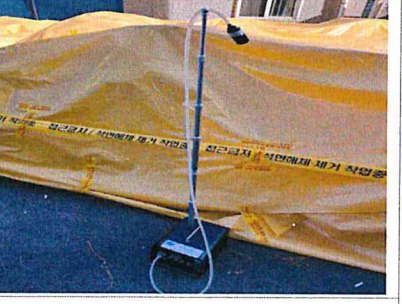
| 측정지점 | 비산측정 시작 사진 | 비산측정 종료 사진 | 결과(f/cc) |
|---|---|--|---|
| 폐기물보관 지점1 | | | 0.0037 |

| 측정지점 | 비산측정 시작 사진 | 비산측정 종료 사진 | 결과(f/cc) |
|---|---|--|---|
| | 측정 시작 시간 17:03 | 측정 종료 시간 17:48 | |

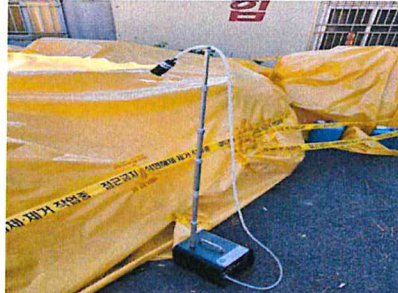
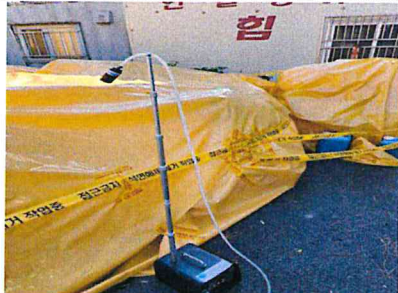
| 투입장비 종류 / 수량 SARA-5100 / 2대 | | | |
|---|---|--|---|
| 폐기물보관 지점1 | | | 0.0040 |
| | 측정 시작 시간 11:08 | 측정 종료 시간 11:53 | |

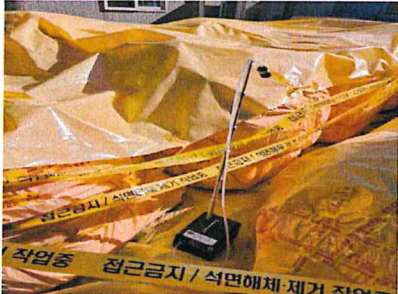
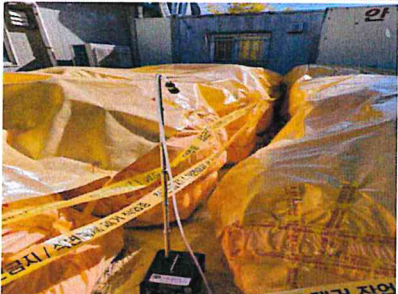
| 투입장비 종류 / 수량 SARA-5100 / 2대 | | | |
|---|---|--|---|
| 폐기물보관 지점2 | | | 0.0040 |
| | 측정 시작 시간 11:08 | 측정 종료 시간 11:53 | |

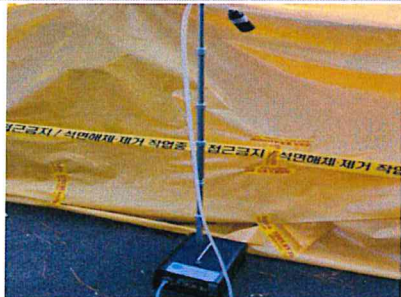
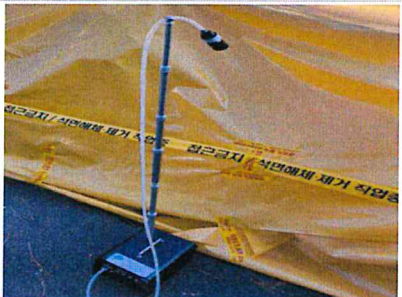
| 투입장비 종류 / 수량 SARA-5100 / 2대 | | | |
|---|---|--|---|
| 폐기물보관 지점1 | | | 0.0040 |
| | 측정 시작 시간 07:02 | 측정 종료 시간 07:47 | |

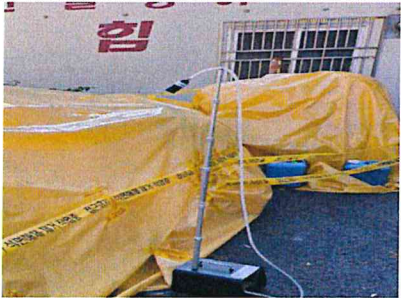
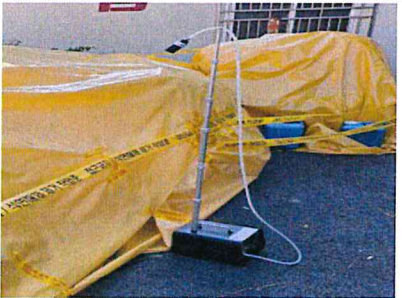
| 투입장비 종류 / 수량 SARA-5100 / 2대 | | | |
|---|---|--|---|
| 폐기물보관 지점2 | | | 0.0037 |
| | 측정 시작 시간 07:02 | 측정 종료 시간 07:47 | |
