미룡초등학교 화장실수선공사

대기중 석면농도 분석결과서

석면해체·제거 사업장의 석면비산 측정 결과보고서

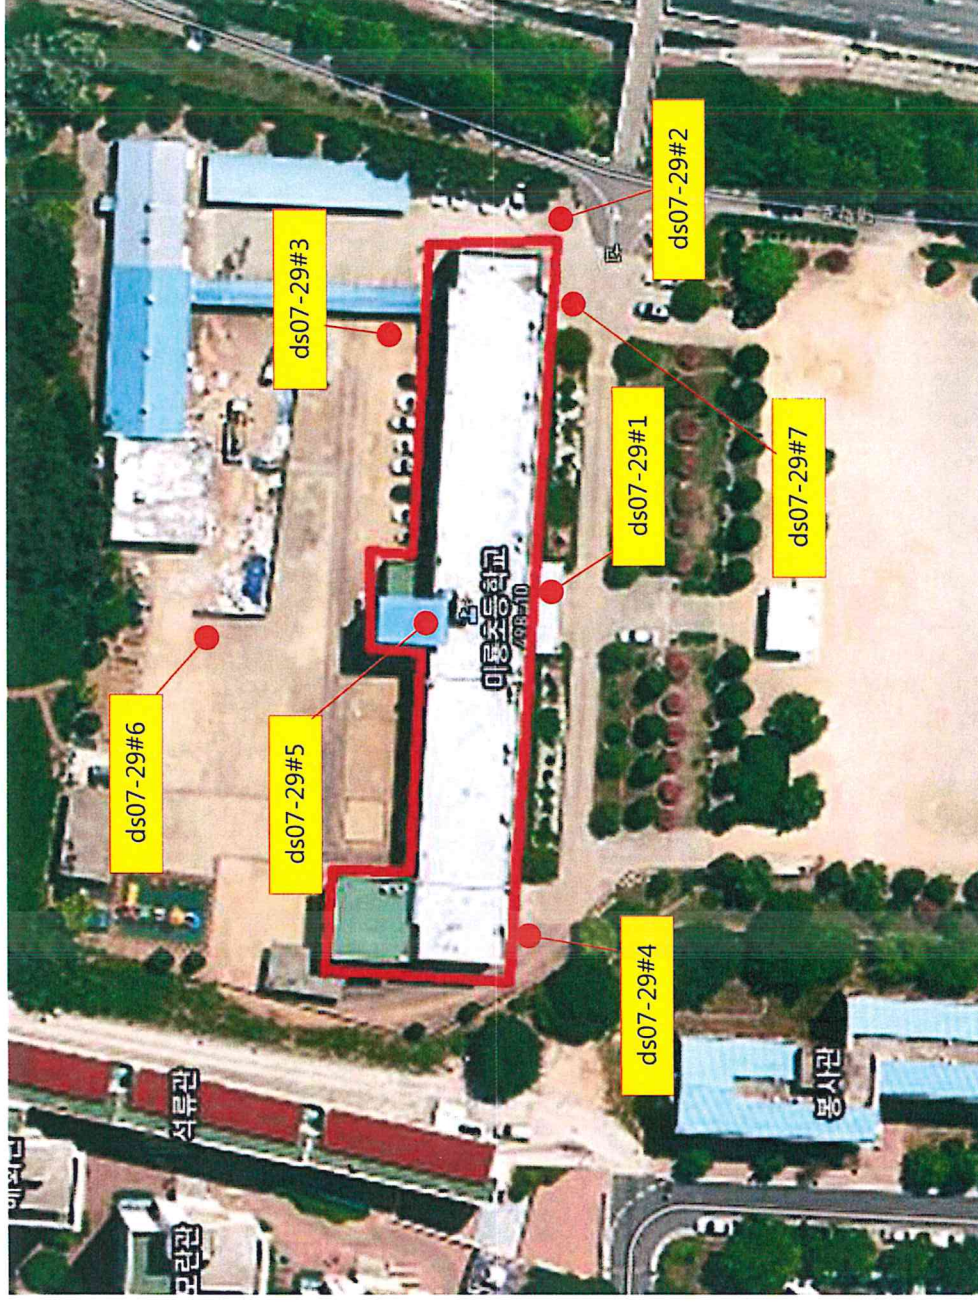
별첨 I [측정지점 도식도]

※ 위 석면지도는 실제 건축물 치수와 다소 차이가 있을 수 있습니다.
