석면해체 · 제거 사업장의 석면비산 측정 결과보고서

작업 중 석면비산 측정 결과보고서

현장명	군산 나운주공 2 단지 재건축현장내 석면해체작업
현장 소재지	전라북도 군산시 대학로 291
측정의뢰자	(주)부일알앤씨

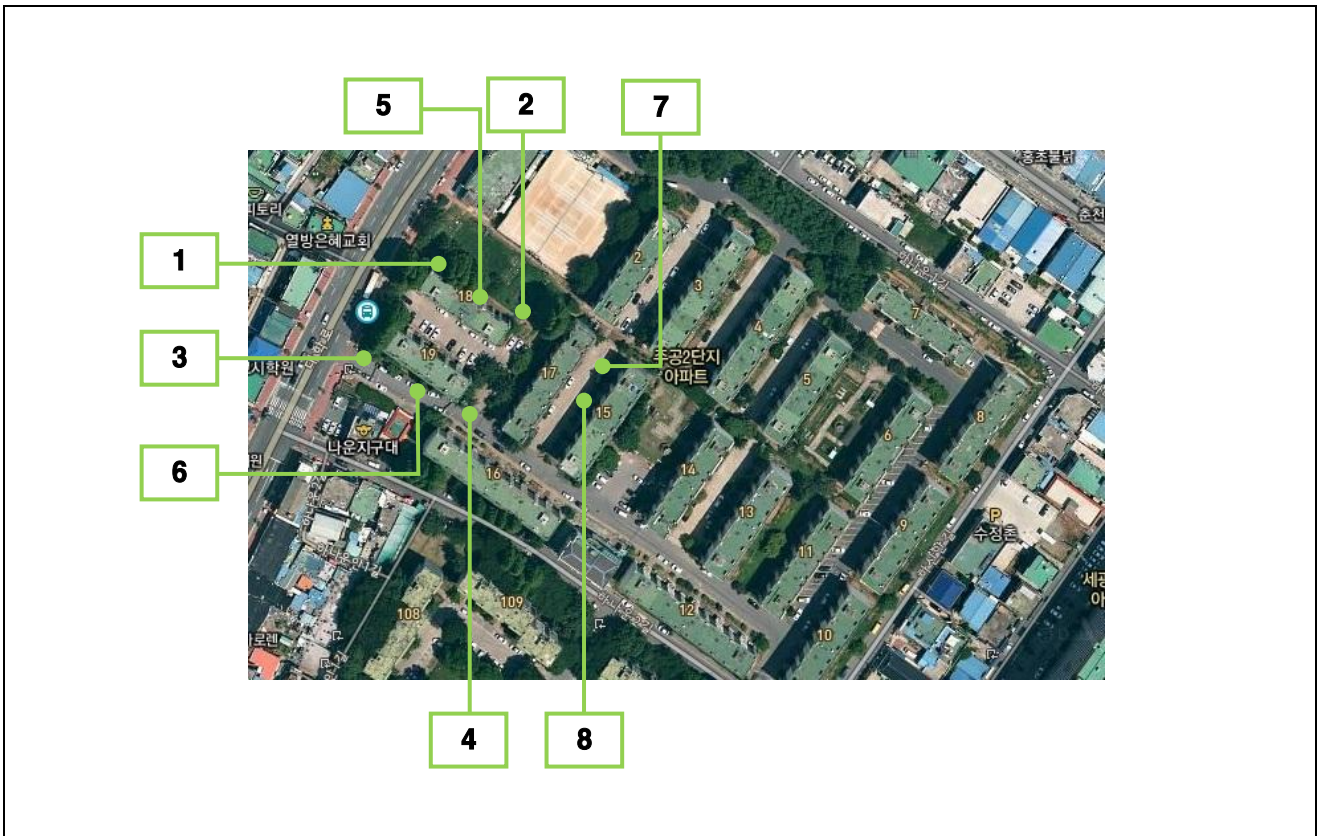
18동, 19동 부지경계선

시료번호	측정지점	측정시간 (분)	유량 (ℓ/min)	측정농도 (개/cm ³)	초과여부 (기준 0.01 개/cm ³)
#1	부지경계선	240	10.44	0.001	기준치 이하
#2	부지경계선	240	10.59	0.001	기준치 이하
#3	부지경계선	240	10.66	0.001	기준치 이하
#4	부지경계선	240	10.79	0.001	기준치 이하
#5	거주자 주거지역	100	10.37	0.002	기준치 이하
#6	거주자 주거지역	100	10.55	0.002	기준치 이하
#7	폐기물 보관지점	40	10.14	0.002	기준치 이하
#8	폐기물 보관지점	40	10.68	0.002	기준치 이하
#9	18동 위생설비 입구	40	10.59	0.002	기준치 이하
#10	18동 폐기물 반출구	40	10.81	0.001	기준치 이하
#11	18동 작업장 주변(실외)	120	10.34	0.002	기준치 이하
#12	19동 위생설비 입구	40	10.45	0.002	기준치 이하
#13	19동 폐기물 반출구	40	10.27	0.002	기준치 이하
#14	19동 작업장 주변(실외)	120	10.44	0.004	기준치 이하

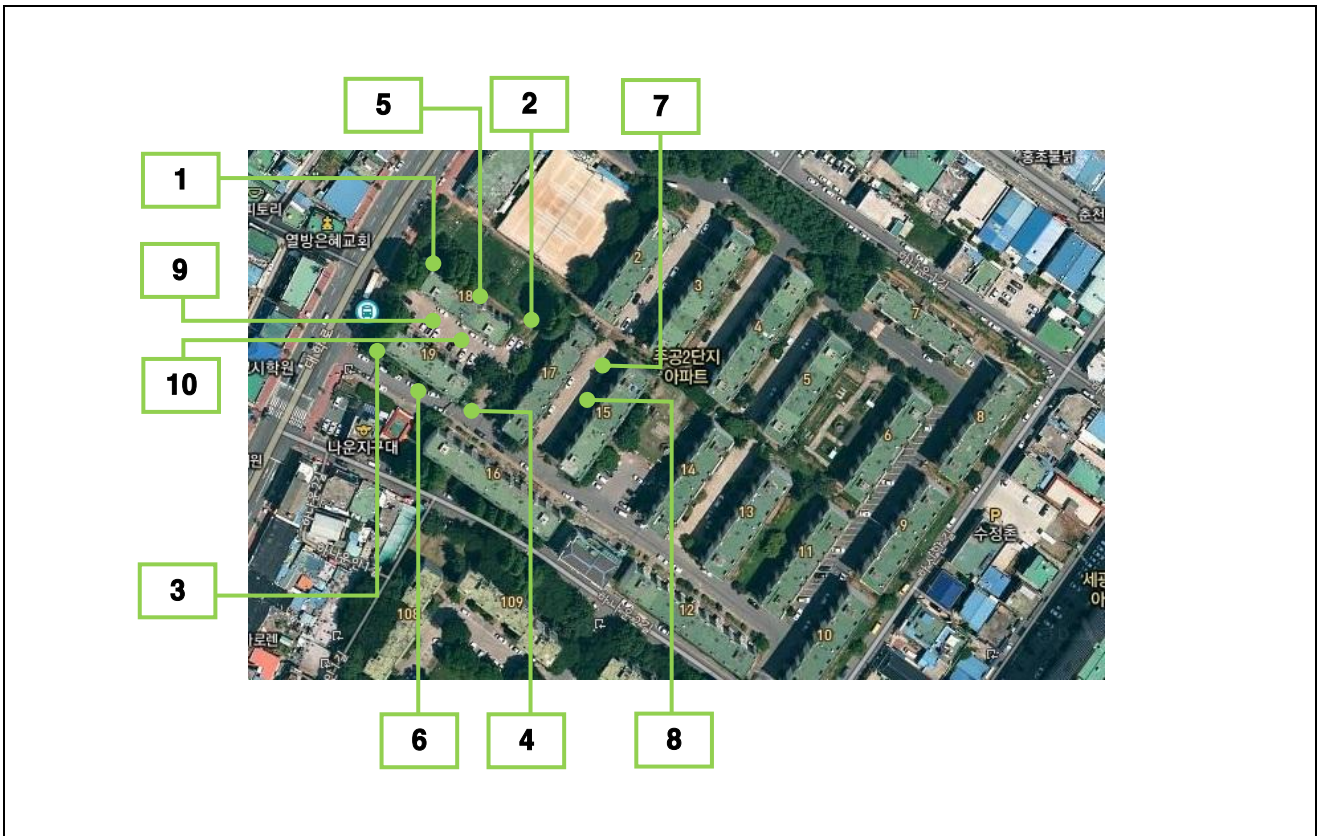
18동, 19동 부지경계선

시료번호	측정지점	측정시간 (분)	유량 (ℓ/min)	측정농도 (개/cm ³)	초과여부 (기준 0.01 개/cm ³)
#1	부지경계선	240	10.68	0.001	기준치 이하
#2	부지경계선	240	10.59	0.001	기준치 이하
#3	부지경계선	240	10.81	0.001	기준치 이하
#4	부지경계선	240	10.34	0.001	기준치 이하
#5	거주자 주거지역	100	10.45	0.002	기준치 이하
#6	거주자 주거지역	100	10.27	0.003	기준치 이하
#7	폐기물 보관지점	40	10.44	0.003	기준치 이하
#8	폐기물 보관지점	40	10.59	0.002	기준치 이하
#9	폐기물 보관지점	40	10.45	0.003	기준치 이하
#10	폐기물 보관지점	40	10.35	0.002	기준치 이하
#11	18동 위생설비 입구	40	10.58	0.003	기준치 이하
#12	18동 음압기	40	10.42	0.002	기준치 이하
#13	18동 폐기물 반출구	40	10.78	0.002	기준치 이하
#14	18동 위생설비 입구	40	10.21	0.003	기준치 이하
#15	18동 음압기	40	10.38	0.002	기준치 이하
#16	18동 폐기물 반출구	40	10.67	0.003	기준치 이하
#17	18동 위생설비 입구	40	10.27	0.002	기준치 이하
#18	18동 음압기	40	10.37	0.002	기준치 이하
#19	18동 폐기물 반출구	40	10.55	0.003	기준치 이하
#20	18동 작업장 주변 실외	120	10.14	0.002	기준치 이하

시료번호	측정지점	측정시간 (분)	유량 (ℓ/min)	측정농도 (개/cm ³)	초과여부 (기준 0.01 개/cm ³)
#21	19동 위생설비 입구	40	10.67	0.002	기준치 이하
#22	19동 음압기	40	10.59	0.002	기준치 이하
#23	19동 폐기물 반출구	40	10.81	0.002	기준치 이하
#24	19동 위생설비 입구	40	10.34	0.003	기준치 이하
#25	19동 음압기	40	10.78	0.002	기준치 이하
#26	19동 폐기물 반출구	40	10.21	0.002	기준치 이하
#27	19동 위생설비 입구	40	10.35	0.002	기준치 이하
#28	19동 음압기	40	10.58	0.002	기준치 이하
#29	19동 폐기물 반출구	40	10.42	0.002	기준치 이하
#30	19동 작업장 주변 실외	120	10.78	0.002	기준치 이하

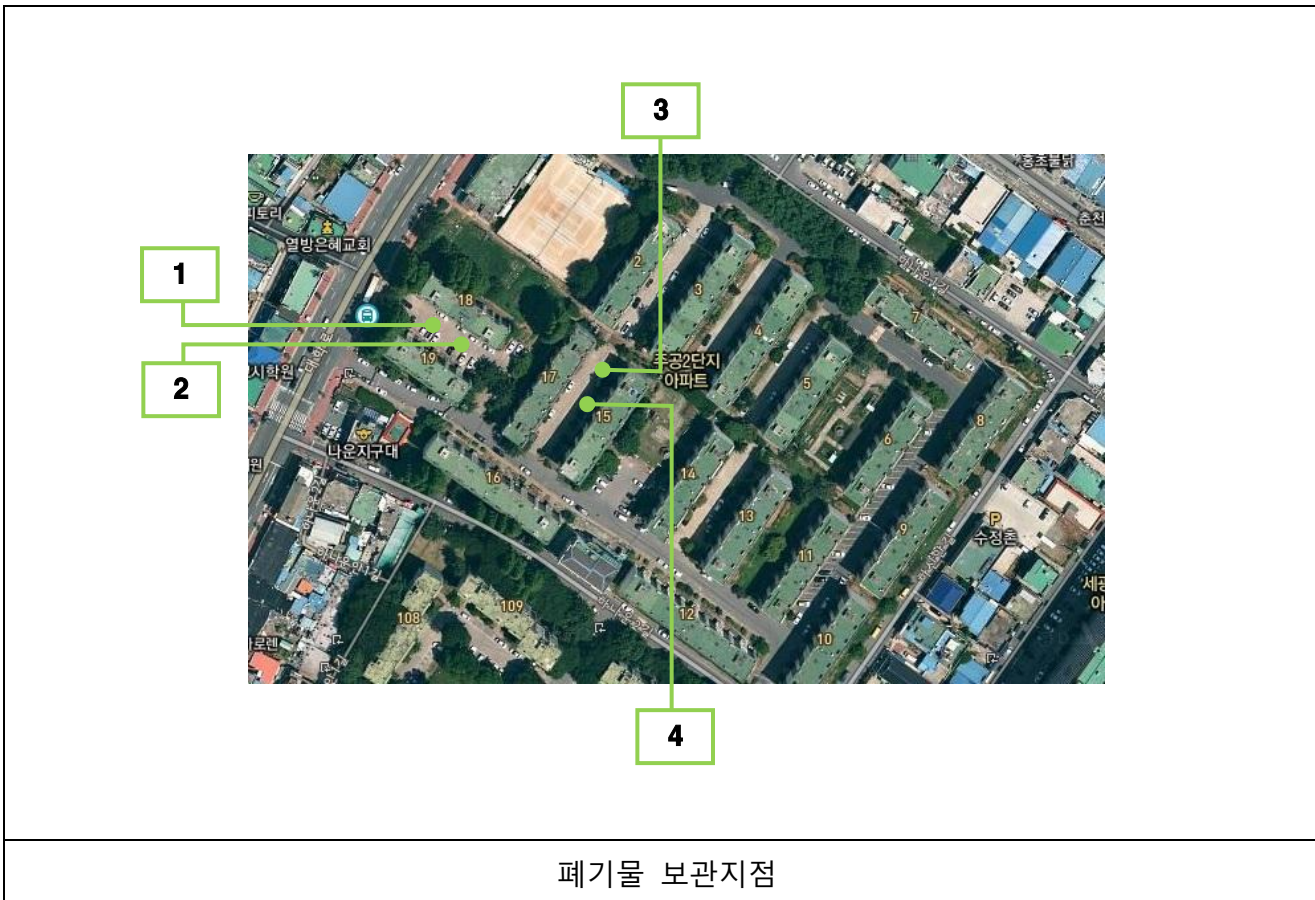
측정일 : 2017년 10월 19일

시료번호	측정지점	측정시간 (분)	유량 (ℓ/min)	측정농도 (개/cm ³)	초과여부 (기준 0.01 개/cm ³)
#1	폐기물 보관지점	40	10.44	0.001	기준치 이하
#2	폐기물 보관지점	40	10.59	0.002	기준치 이하
#3	폐기물 보관지점	40	10.66	0.001	기준치 이하
#4	폐기물 보관지점	40	10.79	0.001	기준치 이하
