석면해체·제거 사업장의 석면비산 측정 결과보고서

접수번호	접수일		
제출인	상호(대표자) : 인영건설(주)		사업자등록번호 : 215-81-77532
	주소 : 서울특별시 송파구 송파대로 260, 1909호(가락동, 제일오피스텔) (전화번호 : 063-467-9354)		
건축물	건물명 : 전북 군산시 옥서면 선연리, 옥봉리 일원		위치 : 전북 군산시 옥서면 선연리 1356-1, 1356-14, 1351-1
	연면적(㎡)		작업기간 : 2017년 7월 12일 ~ 2018년 12월 31일
	석면건축자재[길이(m)·면적(㎡)·부피(㎡)] : 해체·제거 슬레이트 면적 : 1,327.24㎡		
측정기관	대표자 : (주)대한석면환경연구소 이금녀		사업자등록번호 : 418-81-30311
	주소 : 전주시 덕진구 원장동길 5, 203호

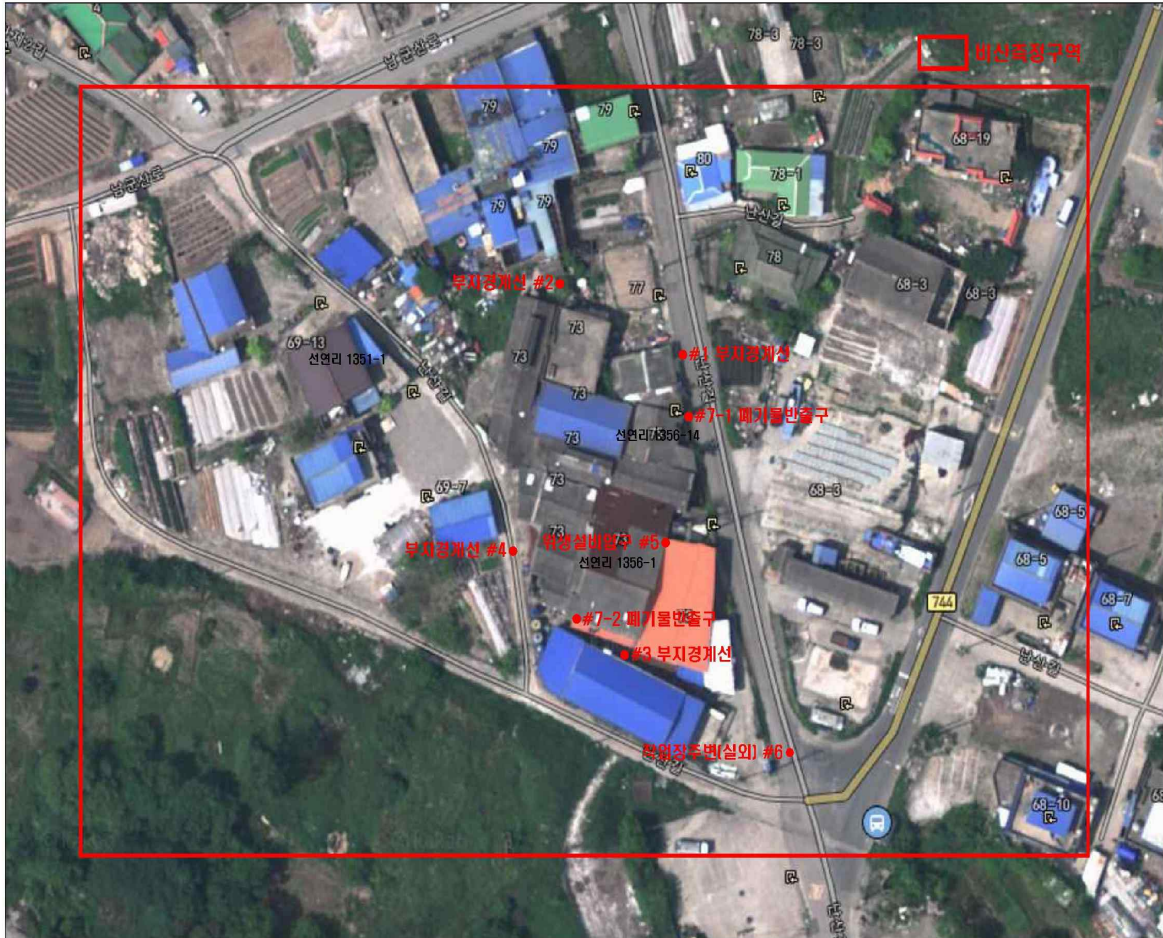
1-1. 측정 지점 위치 (도식도)

측정 일시	2018년 11월 16일			
측정 결과	시료번호	측정 지점	측정 결과(f/cc)	검출 석면(초과여부)
	#1	부지경계선	0.003	기준치 미만
	#2	부지경계선	0.003	기준치 미만
	#3	부지경계선	0.003	기준치 미만
	#4	부지경계선	0.004	기준치 미만
	#5	위생설비 입구	0.004	기준치 미만
	#6	작업장주변(실외)	0.003	기준치 미만
	#7-1	폐기물 반출구	0.005	기준치 미만
	#7-2	폐기물 반출구	0.005	기준치 미만

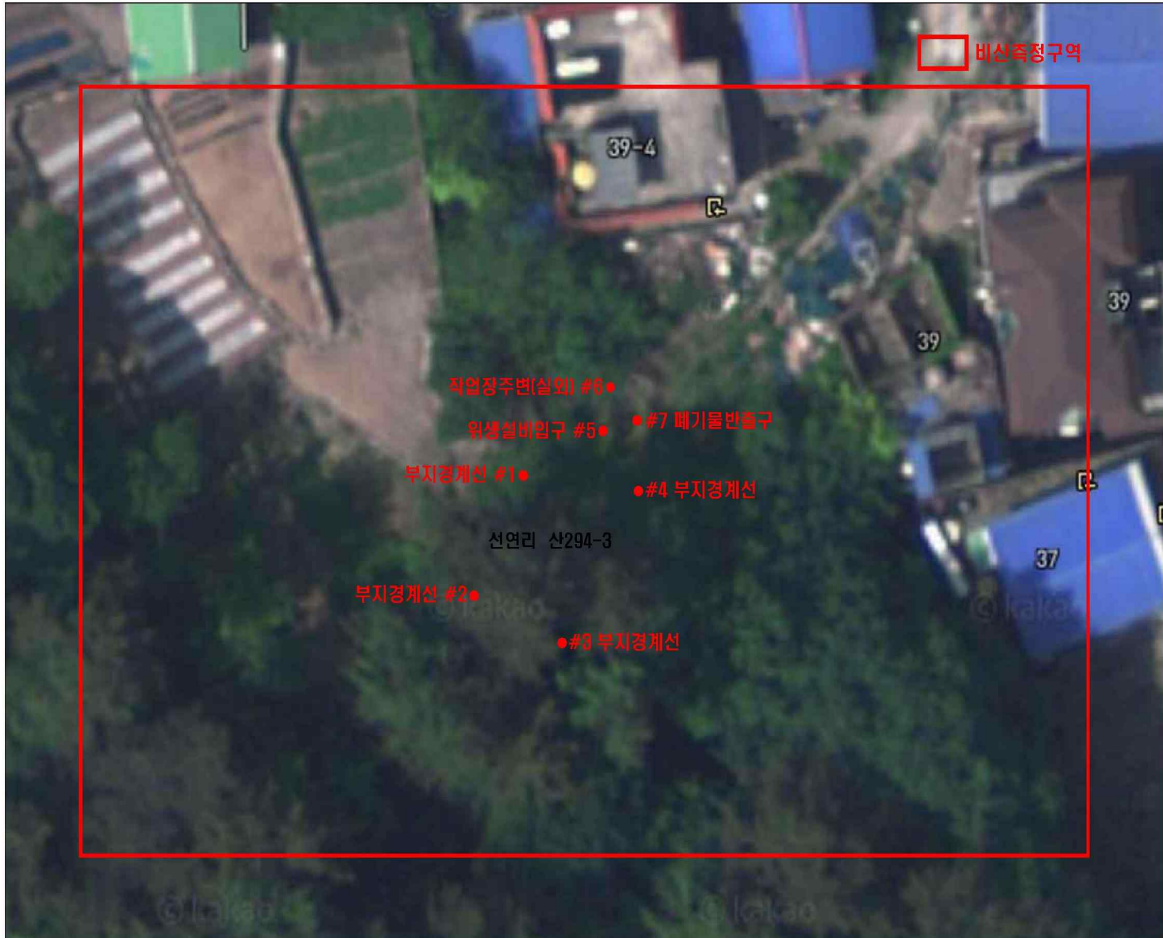
1-1. 측정 지점 위치 (도식도)

측정 일시	2018년 11월 17일			
측정 결과	시료번호	측정 지점	측정 결과(f/cc)	검출 석면(초과여부)
	#1	부지경계선	0.004	기준치 미만
	#2	부지경계선	0.004	기준치 미만
	#3	부지경계선	0.003	기준치 미만
	#4	부지경계선	0.003	기준치 미만
	#5	위생설비 입구	0.005	기준치 미만
	#6	작업장주변(실외)	0.002	기준치 미만
	#7	폐기물 반출구	0.004	기준치 미만
