석면비산 측정 결과표

군산대학교 기관실습관

- ❖ 용역명 : 군산대학교 기관실습관-석면건축자재 교체공사
- ❖ 신고번호 : 군산-20190205
- ❖ 석면제거 : (유)제일이앤씨
- ❖ 측정일 : 2019. 12. 15

석면해체·제거 사업장의 석면비산 측정 결과보고서

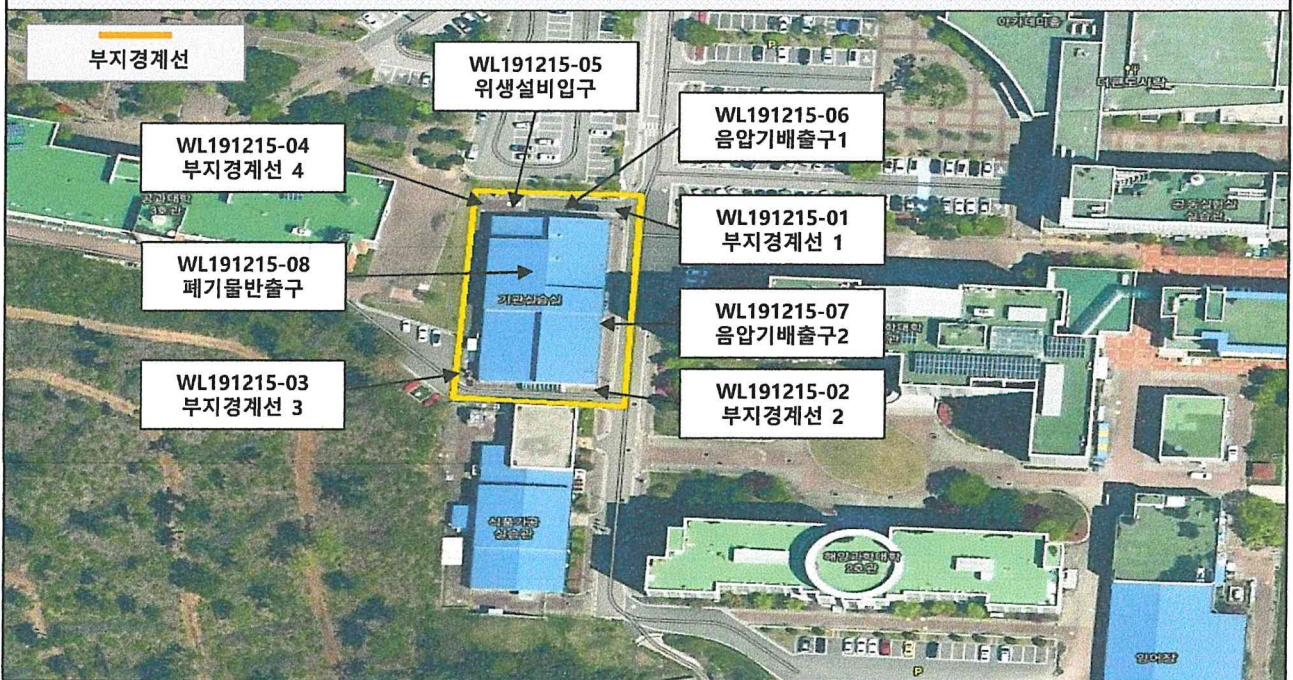
측정 지점 위치 도식도

Sample no	Process	Flow(ℓ)	Time (min)	Total Vol(ℓ/min)	Total Fiber	섬유농도 Conc.(f/cc)	초과 여부 0.01(f/cc)
wl191215-01	부지경계선1	10.14	240	2,433.6	9	0.0018	기준치 이하
wl191215-02	부지경계선2	10.11	240	2,426.4	8	0.0016	기준치 이하
wl191215-03	부지경계선3	10.09	240	2,421.6	8	0.0016	기준치 이하
wl191215-04	부지경계선4	10.15	240	2,436.0	7	0.0014	기준치 이하
wl191215-05	위생설비	10.16	60	609.6	4	0.0011	기준치 이하
wl191215-06	음압기배출구1	10.19	60	611.4	5	0.0013	기준치 이하
wl191215-07	음압기배출구2	10.15	60	609.0	6	0.0016	기준치 이하
wl191215-08	폐기물반출구	10.14	60	608.4	9	0.0024	기준치 이하

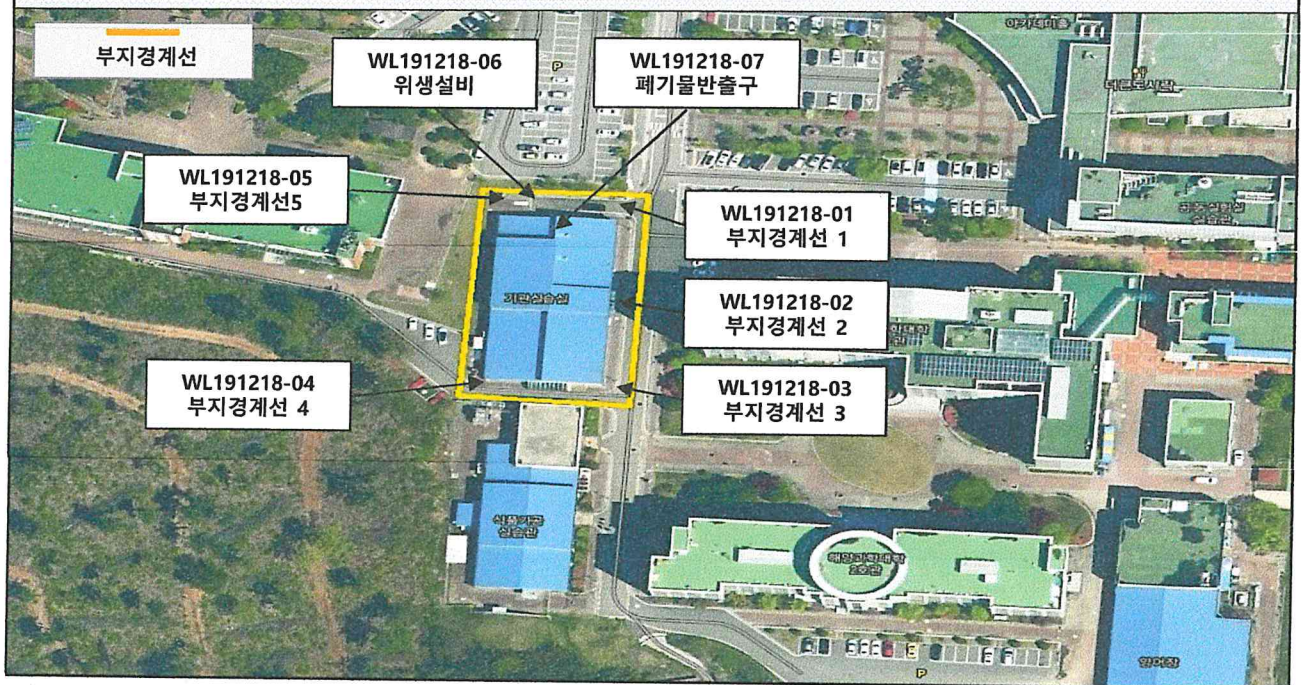
측정 지점 위치 도식도

측정 일시		2019. 12. 18					
측정 결과							
Sample no	Process	Flow(ℓ)	Time (min)	Total Vol(ℓ/min)	Total Fiber	섬유농도 Conc.(f/cc)	초과 여부 0.01(f/cc)
wl191218-01	부지경계선1	10.15	240	2,436.0	11	0.0022	기준치 이하
wl191218-02	부지경계선2	10.11	240	2,426.4	10	0.0020	기준치 이하
wl191218-03	부지경계선3	10.14	240	2,433.6	11	0.0022	기준치 이하
wl191218-04	부지경계선4	10.11	240	2,426.4	10	0.0020	기준치 이하
wl191218-05	부지경계선5	10.09	240	2,421.6	11	0.0022	기준치 이하
wl191218-06	위생설비	10.11	60	606.6	9	0.0024	기준치 이하
wl191218-07	폐기물반출구	10.16	60	609.6	9	0.0024	기준치 이하
