산복동 화석산지 전시장 부지 지장물 철거(2구역) 석면해체공사

석면 비산정도 측정 결과보고서

- ◆ 공사(작업)명 : 산복동 화석산지 전시장 부지 지장물 철거(2구역) 석면해체공사
- ◆ 신고번호 : 군 산-20230074
- ◆ 석면제거 : (유)만경기술
- ◆ 측정일 : 2023.06.16 ~ 2023.06.23

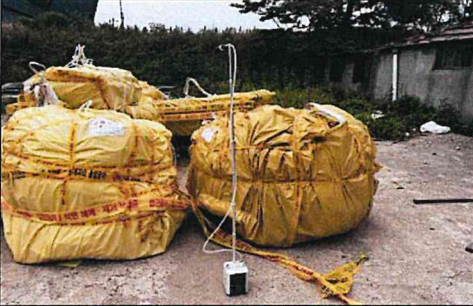
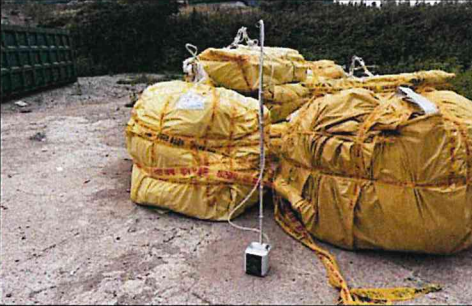
구분	사진		비고
	비산측정 시작 사진	비산측정 종료 사진	
폐기물보관지1

기준치 0.01 f/cc 미만
	측정 시작 시간 : 10:28	측정 종료 시간 : 11:13	
폐기물보관지2

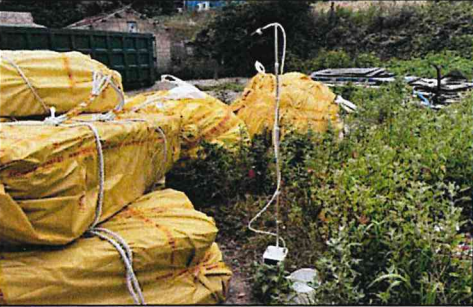
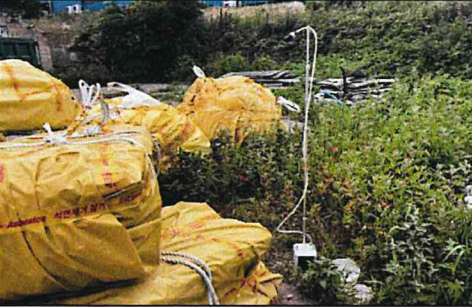
기준치 0.01 f/cc 미만
	측정 시작 시간 : 10:30	측정 종료 시간 : 11:15	
폐기물보관지3

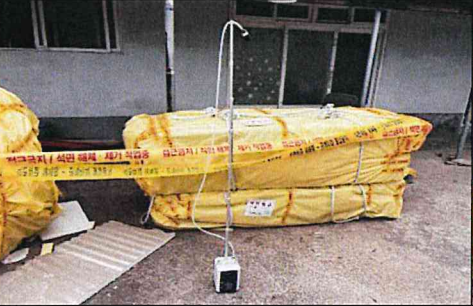
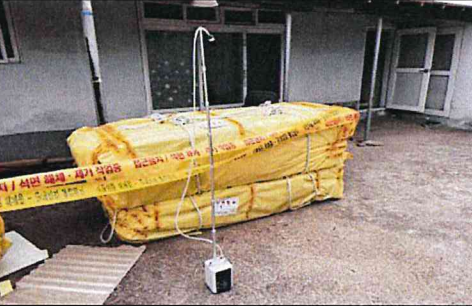
기준치 0.01 f/cc 미만
	측정 시작 시간 : 10:32	측정 종료 시간 : 11:17	
폐기물보관지4

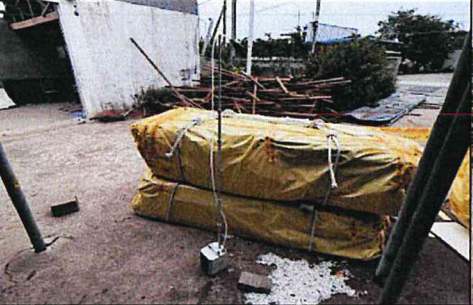
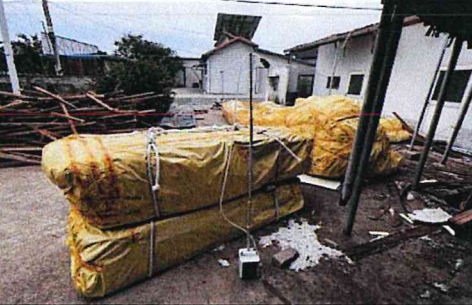
기준치 0.01 f/cc 미만
	측정 시작 시간 : 10:33	측정 종료 시간 : 11:18
