석면비산측정 결과보고서

현장명 : 군산진포중 석면해체 제거공사

[측정일: 2017. 07. 20.]

푸른환경산업연구소(주)

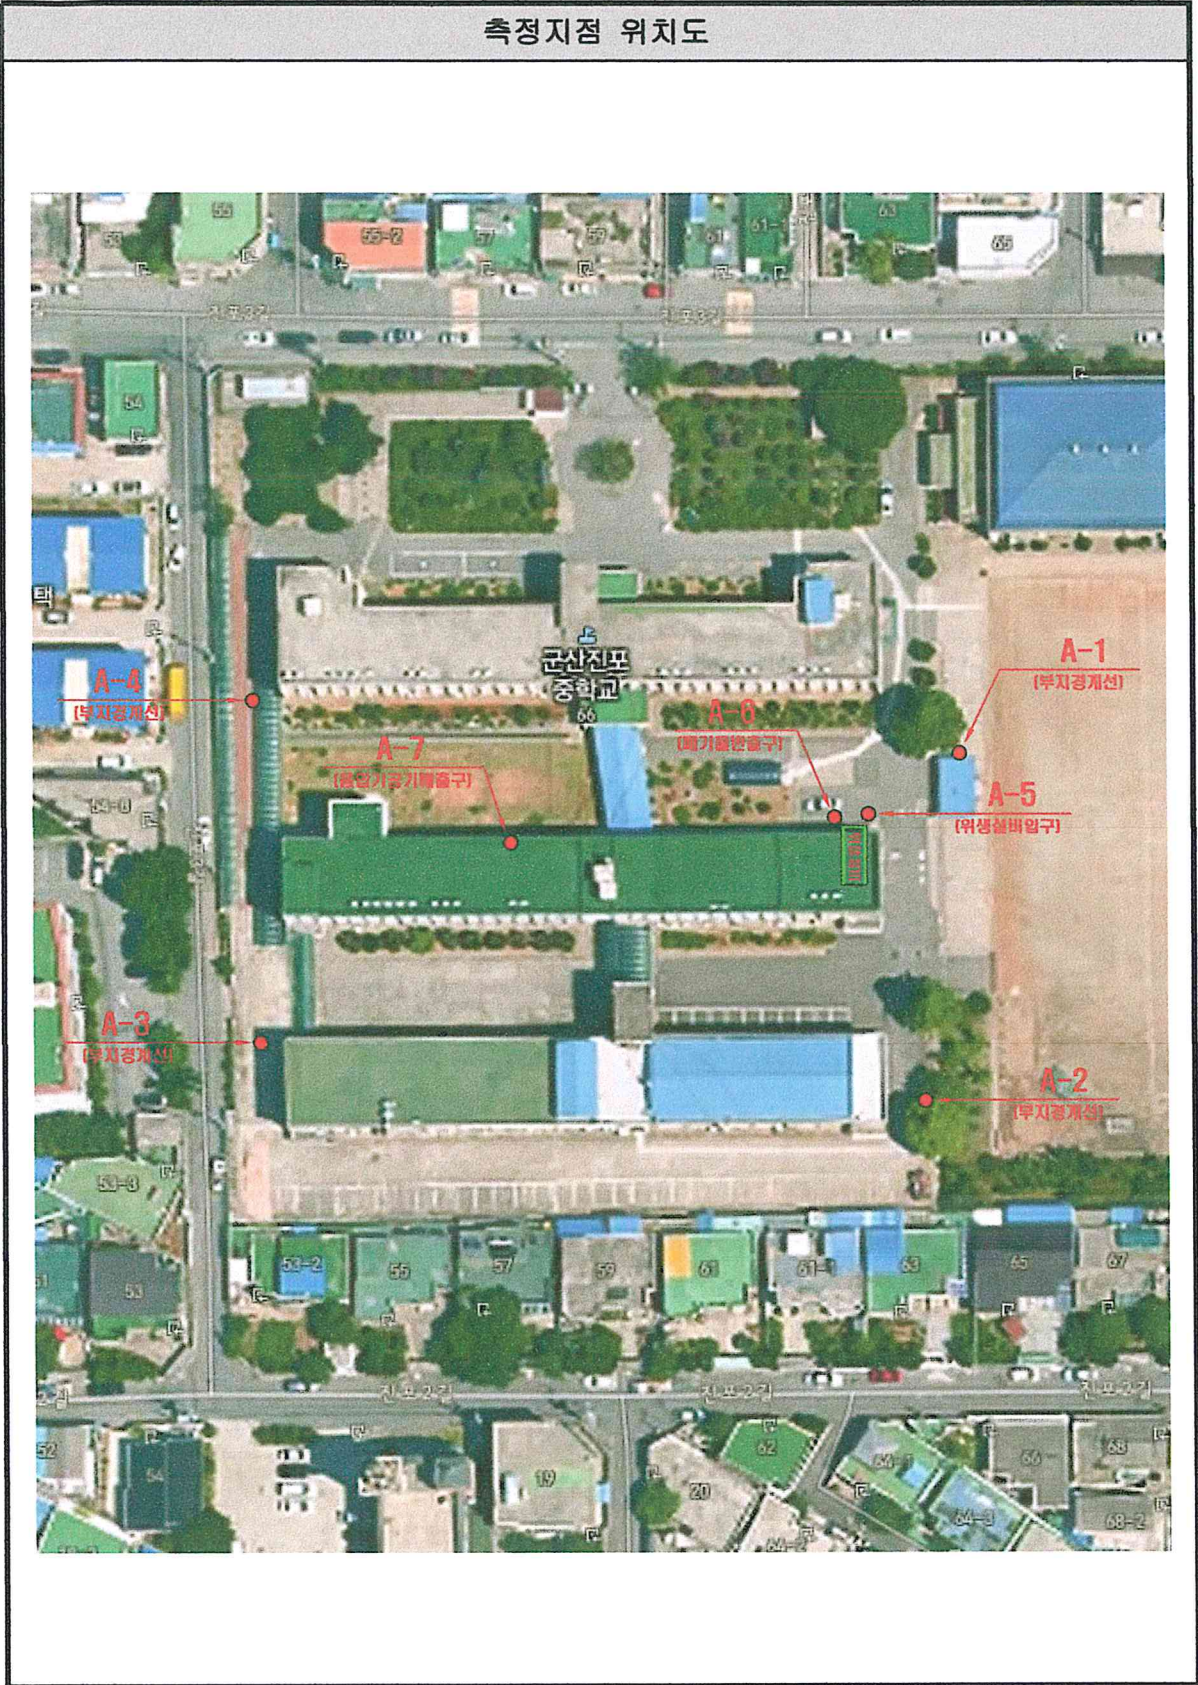
2-1. 석면비산 측정지점 위치도

측정 일시	2017. 07. 20.	분석 일시	2017. 07. 20.	분석일련번호	A.N-2017190
측정 결과	시료번호	측정 지점	측정 결과(f/cc)	검출석면	
	A-1	부지경계선	0.000	기준치이하	
	A-2	부지경계선	0.000	기준치이하	
	A-3	부지경계선	0.000	기준치이하	
	A-4	부지경계선	0.000	기준치이하	
	A-5	위생설비입구	0.001	기준치이하	
	A-6	폐기물반출구	0.002	기준치이하	
	A-7	음압기공기배출구	0.002	기준치이하	
	-	-	-	-

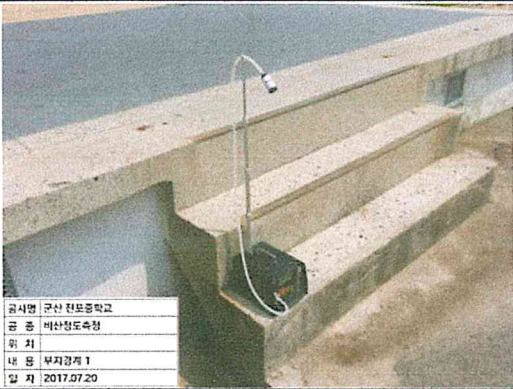
석면비산측정 사진			
시료번호	A-1	시료번호	A-2
시료채취위치	부지경계선	시료채취위치	부지경계선
분석결과	석면 0.01개/㎥ 미만	분석결과	석면 0.01개/㎥ 미만

<p>공시명 군산 전포중학교 공 종 비산성도측정 위 치 내 용 부지경계 1 일 자 2017.07.20</p>

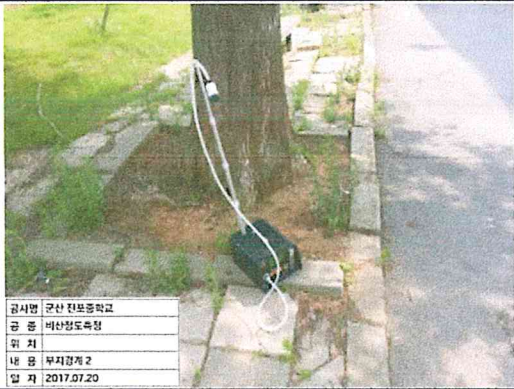
<p>공시명 군산 전포중학교 공 종 비산성도측정 위 치 내 용 부지경계 2 일 자 2017.07.20</p>	
시료번호	A-3	시료번호	A-4
시료채취위치	부지경계선	시료채취위치	부지경계선
분석결과	석면 0.01개/㎥ 미만	분석결과	석면 0.01개/㎥ 미만

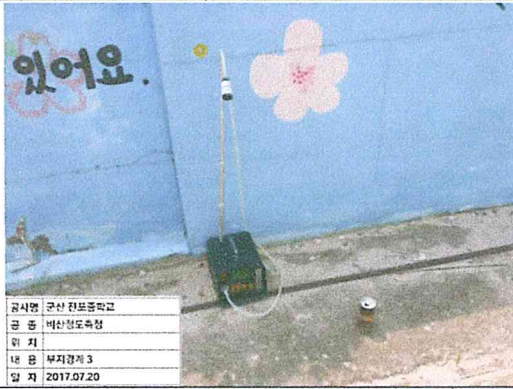
<p>공시명 군산 전포중학교 공 종 비산성도측정 위 치 내 용 부지경계 3 일 자 2017.07.20</p>

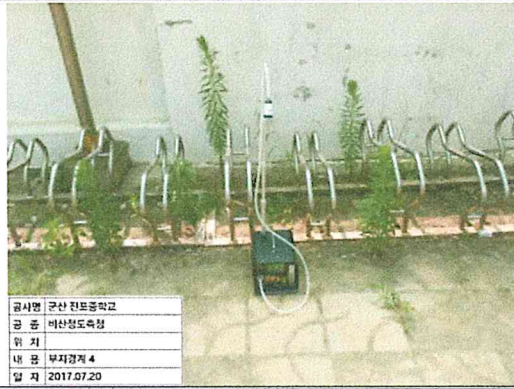
<p>공시명 군산 전포중학교 공 종 비산성도측정 위 치 내 용 부지경계 4 일 자 2017.07.20</p>	
시료번호	A-5	시료번호	A-6
시료채취위치	위생설비입구	시료채취위치	폐기물반출구
분석결과	석면 0.01개/㎥ 미만	분석결과	석면 0.01개/㎥ 미만

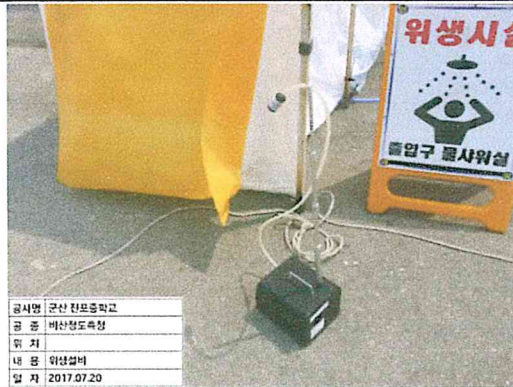
<p>공시명 군산 전포중학교 공 종 비산성도측정 위 치 내 용 위생설비 일 자 2017.07.20</p>

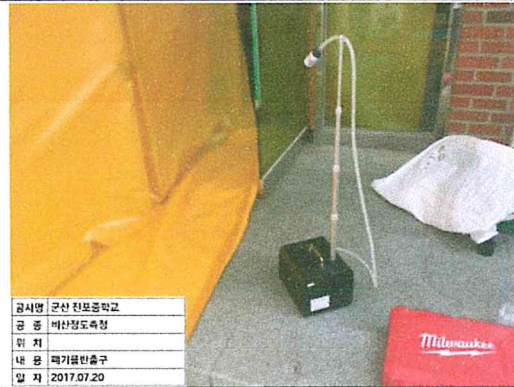
<p>공시명 군산 전포중학교 공 종 비산성도측정 위 치 내 용 폐기물반출구 일 자 2017.07.20</p>

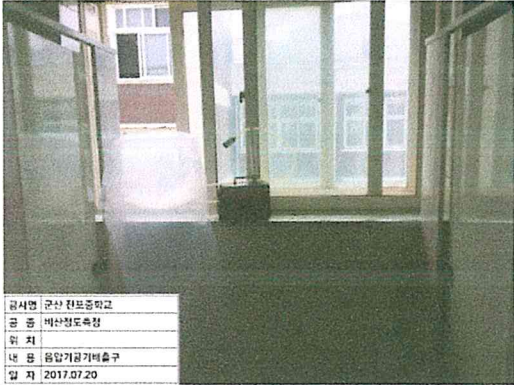
석면비산측정 사진			
시료번호	A-7	시료번호	-
시료채취위치	응압기공기배출구	시료채취위치	-
분석결과	석면 0.01개/㎤ 미만	분석결과	-

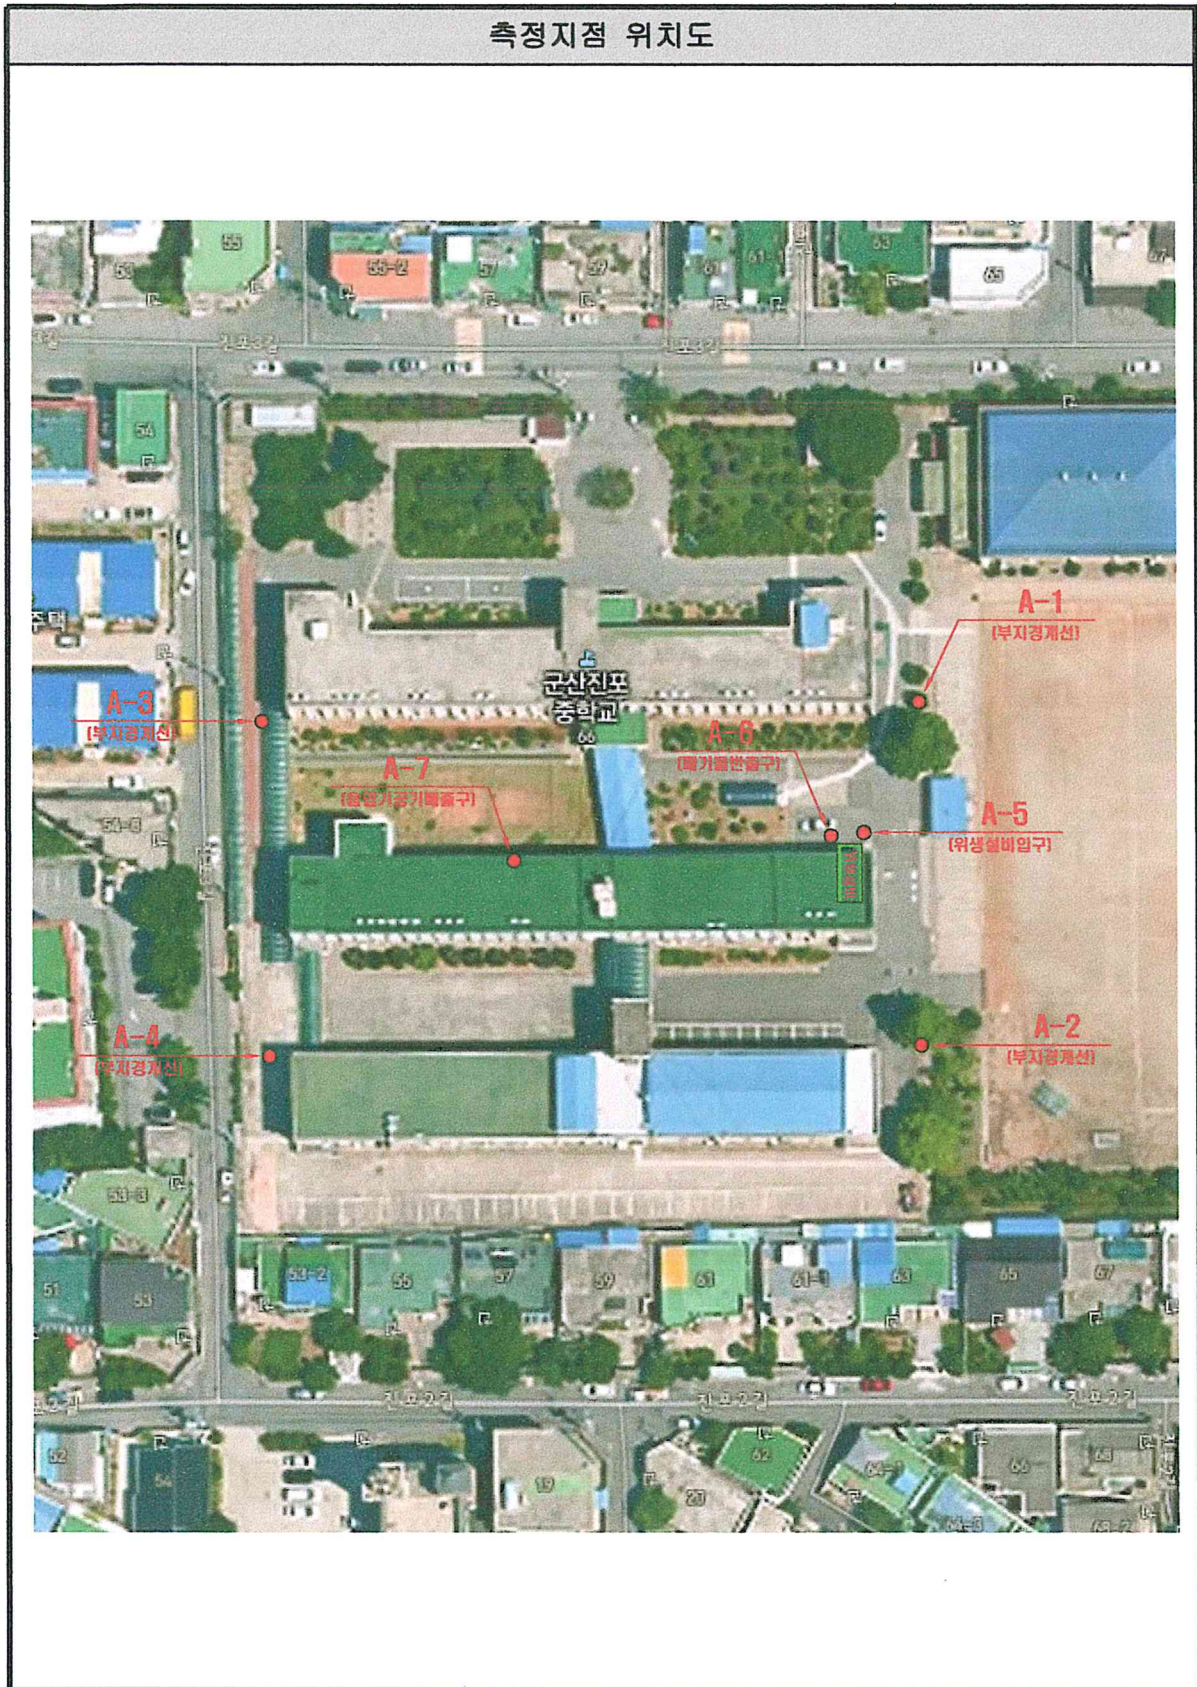
2-1. 석면비산 측정지점 위치도

측정 일시	2017. 07. 21.	분석 일시	2017. 07. 21.	분석일련번호	A.N-2017198
측정 결과	시료번호	측정 지점	측정 결과(f/cc)	검출석면	
	A-1	부지경계선	0.000	기준치이하	
	A-2	부지경계선	0.000	기준치이하	
	A-3	부지경계선	0.000	기준치이하	
	A-4	부지경계선	0.001	기준치이하	
	A-5	위생설비입구	0.002	기준치이하	
	A-6	폐기물반출구	0.002	기준치이하	
	A-7	음압기공기배출구	0.001	기준치이하	
	-	-	-	-

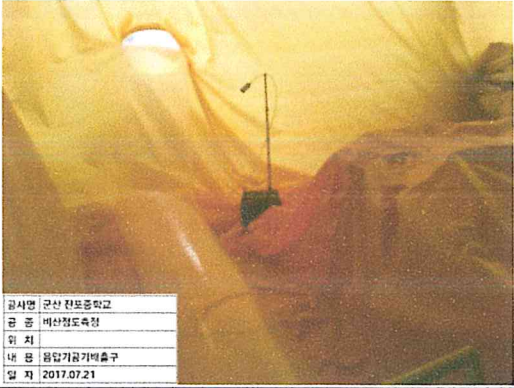
석면비산측정 사진			
시료번호	A-7	시료번호	-
시료채취위치	음압기공기배출구	시료채취위치	-
분석결과	석면 0.01개/cm ³ 미만	분석결과	-

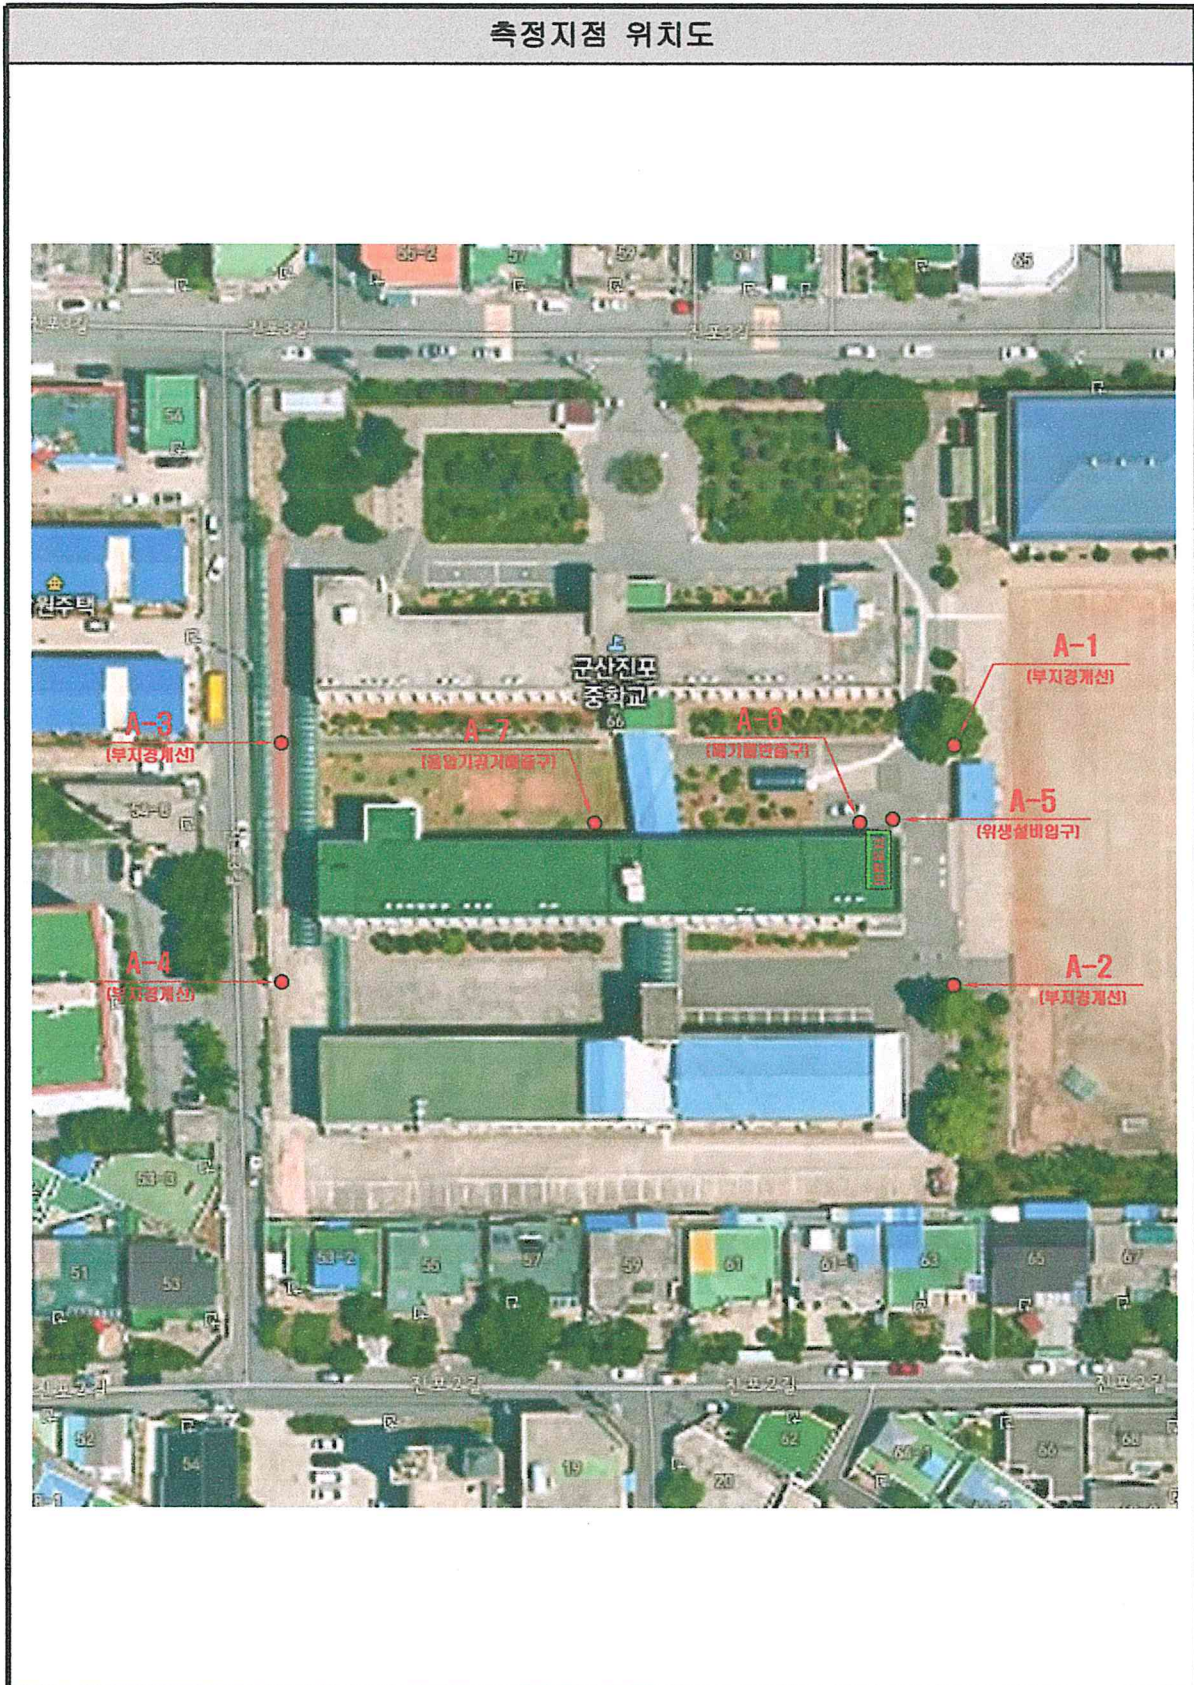
2-1. 석면비산 측정지점 위치도

측정 일시	2017. 07. 22.	분석 일시	2017. 07. 22.	분석일련번호	A.N-2017205
측정 결과	시료번호	측정 지점	측정 결과(f/cc)	검출석면	
	A-1	부지경계선	0.001	기준치이하	
	A-2	부지경계선	0.000	기준치이하	
	A-3	부지경계선	0.000	기준치이하	
	A-4	부지경계선	0.001	기준치이하	
	A-5	위생설비입구	0.003	기준치이하	
	A-6	폐기물반출구	0.002	기준치이하	
	A-7	음압기공기배출구	0.001	기준치이하	
	-	-	-	-

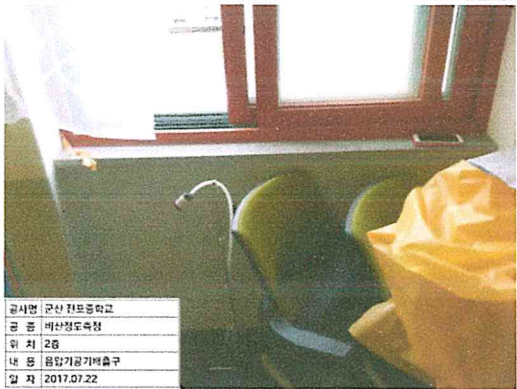
석면비산측정 사진			
시료번호	A-7	시료번호	-
시료채취위치	음압기공기배출구	시료채취위치	-
분석결과	석면 0.01개/㎤ 미만	분석결과	-

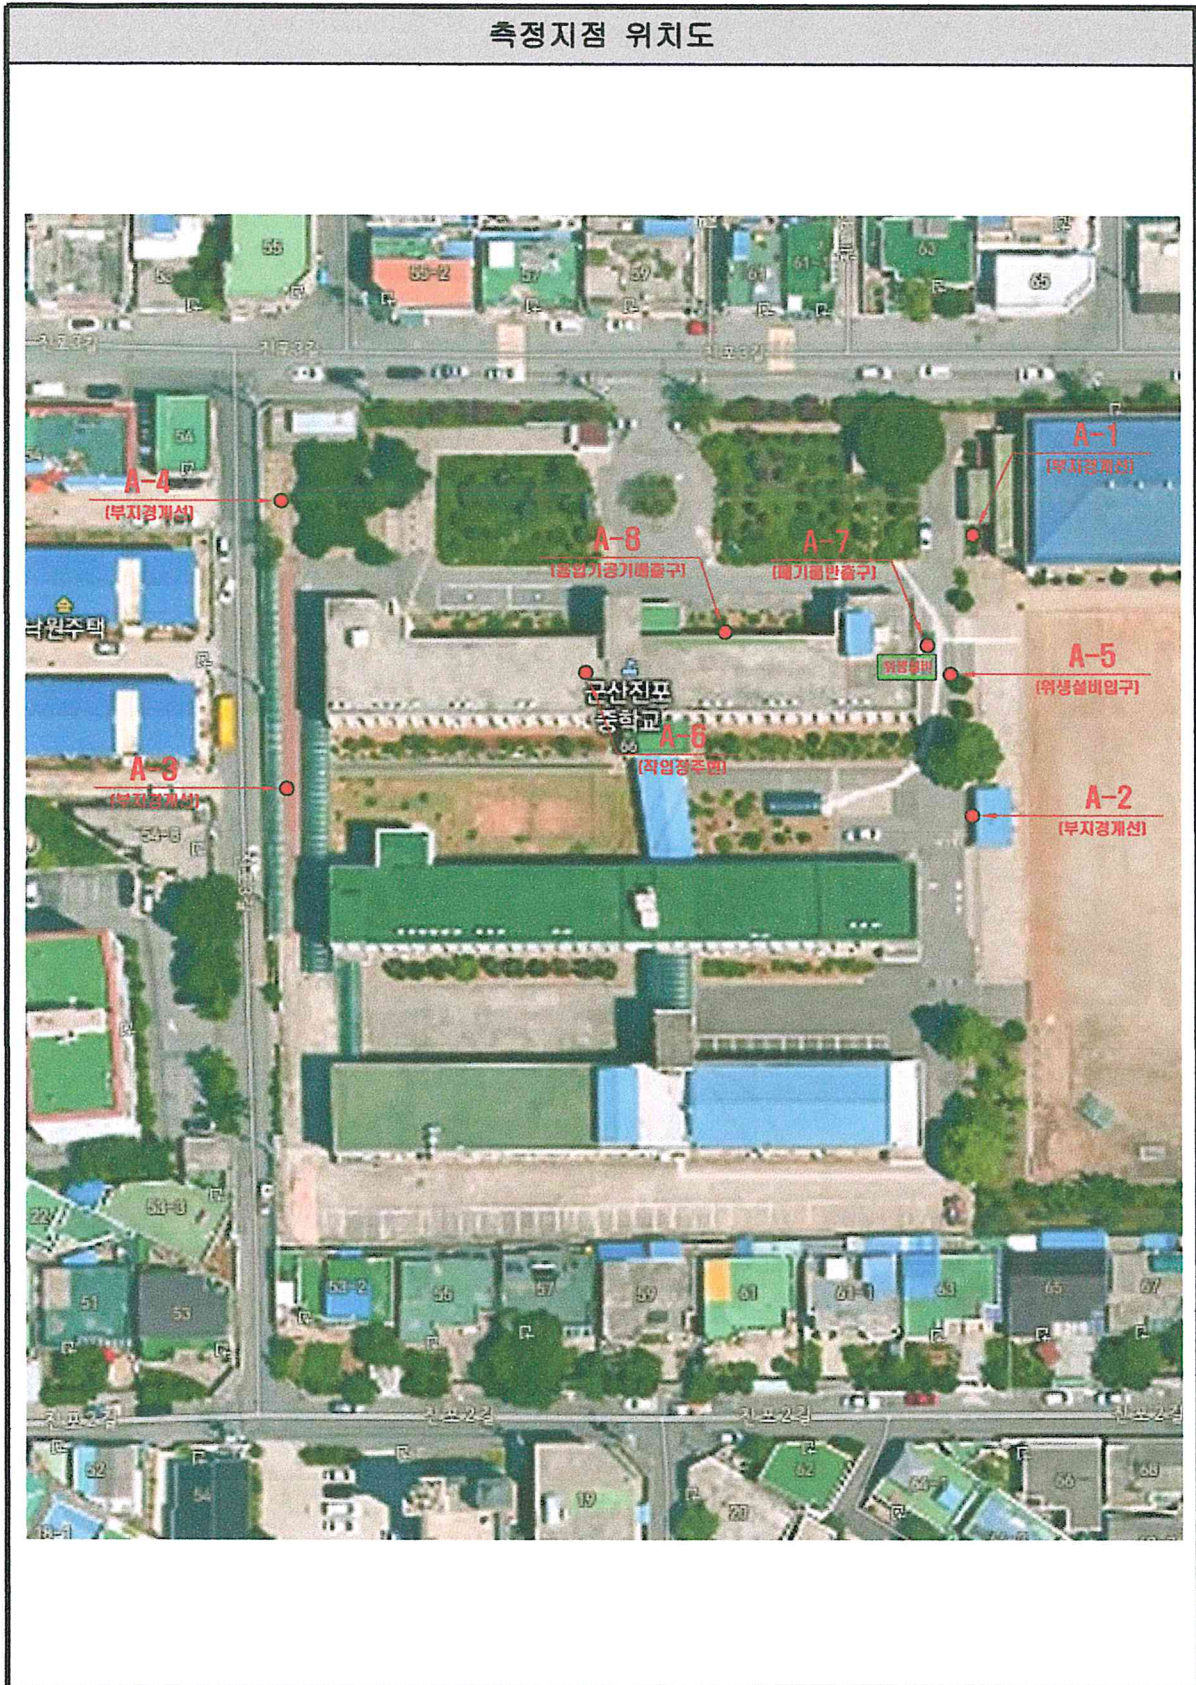
2-1. 석면비산 측정지점 위치도

측정 일시	2017. 07. 23.	분석 일시	2017. 07. 23.	분석일련번호	A.N-2017212
측정 결과	시료번호	측정 지점	측정 결과(f/cc)	검출석면	
	A-1	부지경계선	0.001	기준치이하	
	A-2	부지경계선	0.002	기준치이하	
	A-3	부지경계선	0.001	기준치이하	
	A-4	부지경계선	0.001	기준치이하	
	A-5	위생설비입구	0.004	기준치이하	
	A-6	작업장주변	0.003	기준치이하	
	A-7	폐기물반출구	0.005	기준치이하	
	A-8	음압기공기배출구	0.002	기준치이하
