선양동 14통 도로개설공사

(군산시 선양동 259-10외 4번지 석면철거공사)

비산정도측정

분석보고서

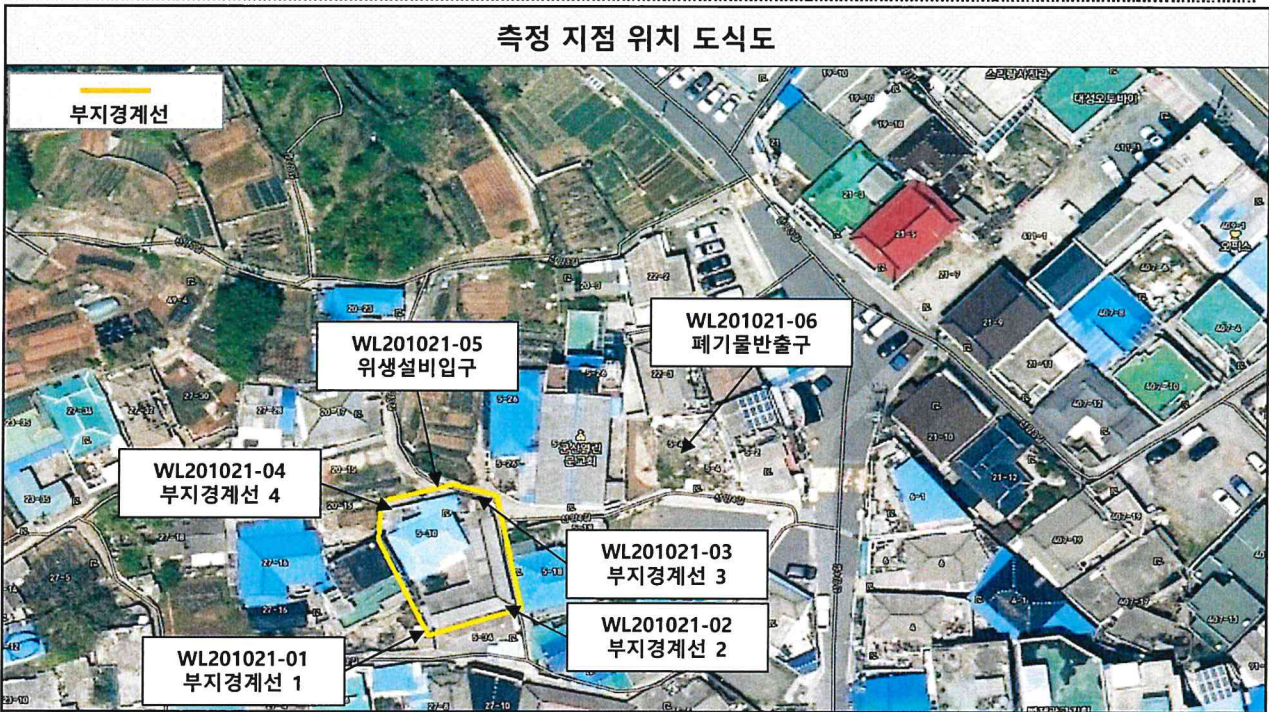
측정 일시		측정 결과				
시료번호	측정지점	측정장비(종류/수량)	유량(l/min)	측정일시	측정결과(f/cc)	석면종류
WL201021-01	부지경계선1	(WonsLab Samling pump / 1ea)	2,433.6	2020. 10. 21	0.0016	백석면
WL201021-02	부지경계선2	(WonsLab Samling pump / 1ea)	2,470.8	2020. 10. 21	0.0014	백석면
WL201021-03	부지경계선3	(WonsLab Samling pump / 1ea)	2,443.2	2020. 10. 21	0.0018	백석면
WL201021-04	부지경계선4	(WonsLab Samling pump / 1ea)	2,491.2	2020. 10. 21	0.0014	백석면
WL201021-05	위생설비	(WonsLab Samling pump / 1ea)	405.8	2020. 10. 21	0.0048	백석면
WL201021-06	폐기물반출구	(WonsLab Samling pump / 1ea)	407.8	2020. 10. 21	0.0060	백석면

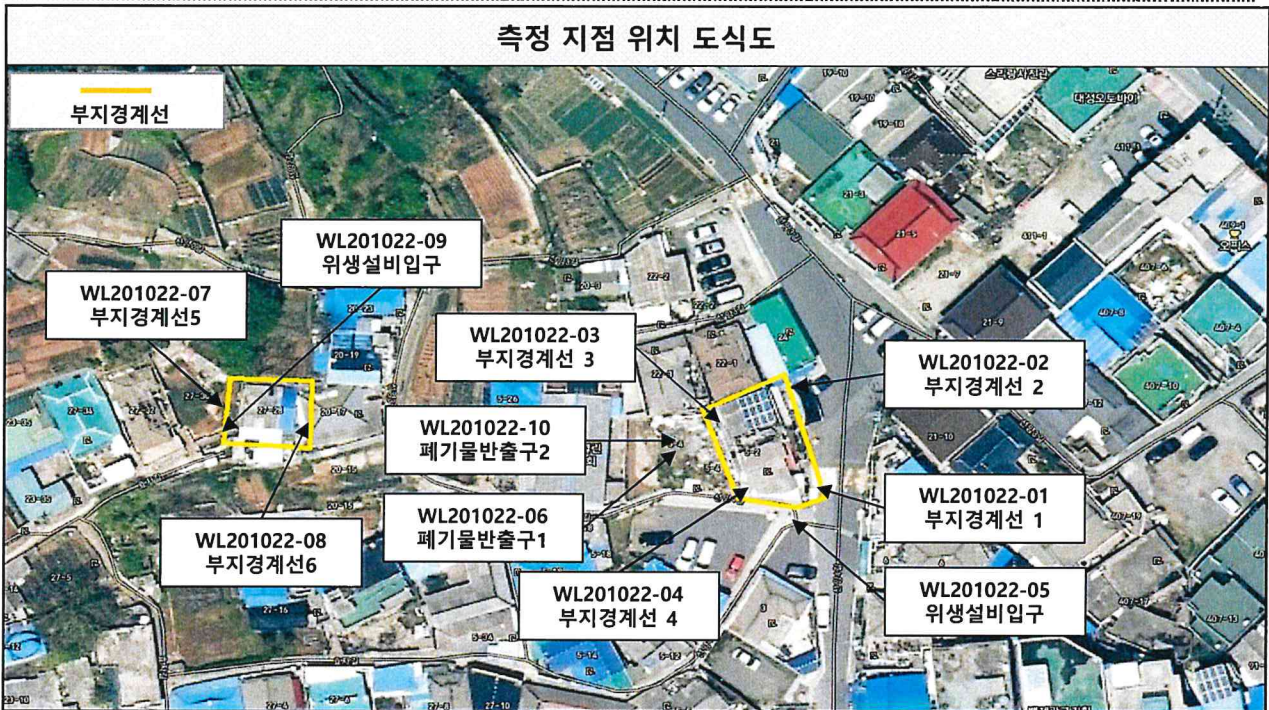
측정 일시		2020. 10. 22				
측정 결과						
시료번호	측정지점	측정장비(종류/수량)	유량(l/min)	측정일시	측정결과(f/cc)	석면종류
WL201022-01	부지경계선1	(WonsLab Samling pump / 1ea)	2,445.6	2020. 10. 22	0.0012	백석면
WL201022-02	부지경계선2	(WonsLab Samling pump / 1ea)	2,439.6	2020. 10. 22	0.0016	백석면
WL201022-03	부지경계선3	(WonsLab Samling pump / 1ea)	2,442.0	2020. 10. 22	0.0018	백석면
WL201022-04	부지경계선4	(WonsLab Samling pump / 1ea)	2,433.6	2020. 10. 22	0.0020	백석면
WL201022-05	위생설비1	(WonsLab Samling pump / 1ea)	404.4	2020. 10. 22	0.0028	백석면
WL201022-06	폐기물반출구1	(WonsLab Samling pump / 1ea)	406.4	2020. 10. 22	0.0036	백석면
WL201022-07	부지경계선5	(WonsLab Samling pump / 1ea)	2,436.0	2020. 10. 22	0.0022	백석면
WL201022-08	부지경계선6	(WonsLab Samling pump / 1ea)	2,439.6	2020. 10. 22	0.0020	백석면
WL201022-09	위생설비2	(WonsLab Samling pump / 1ea)	407.0	2020. 10. 22	0.0052	백석면
WL201022-10	폐기물반출구2	(WonsLab Samling pump / 1ea)	405.8	2020. 10. 22	0.0048	백석면

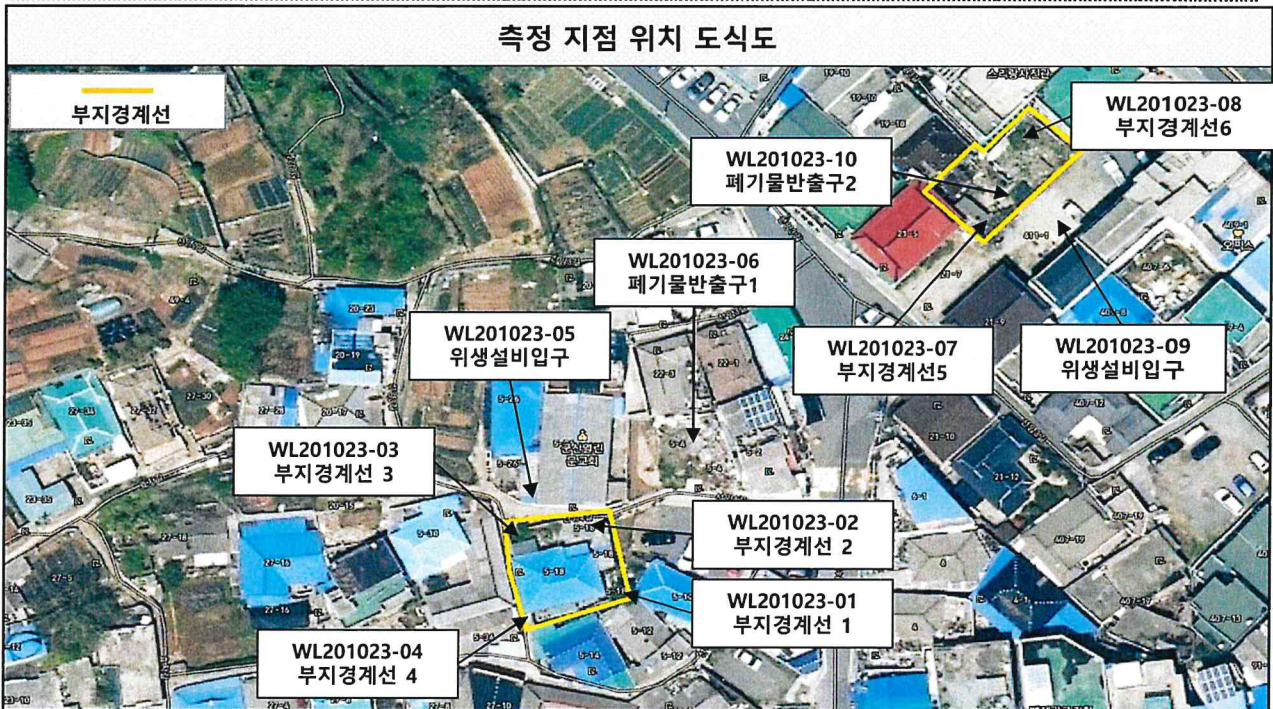
측정 일시		2020. 10. 23				
측정 결과						
시료번호	측정지점	측정장비(종류/수량)	유량(l/min)	측정일시	측정결과(f/cc)	석면종류
WL201023-01	부지경계선1	(WonsLab Samling pump / 1ea)	2,439.6	2020. 10. 23	0.0022	백석면
WL201023-02	부지경계선2	(WonsLab Samling pump / 1ea)	2,433.6	2020. 10. 23	0.0014	백석면
WL201023-03	부지경계선3	(WonsLab Samling pump / 1ea)	2,433.6	2020. 10. 23	0.0018	백석면
WL201023-04	부지경계선4	(WonsLab Samling pump / 1ea)	2,439.6	2020. 10. 23	0.0020	백석면
WL201023-05	위생설비1	(WonsLab Samling pump / 1ea)	405.6	2020. 10. 23	0.0028	백석면
WL201023-06	폐기물반출구1	(WonsLab Samling pump / 1ea)	407.4	2020. 10. 23	0.0032	백석면
WL201023-07	부지경계선5	(WonsLab Samling pump / 1ea)	2,432.4	2020. 10. 23	0.0016	백석면
WL201023-08	부지경계선6	(WonsLab Samling pump / 1ea)	2,446.8	2020. 10. 23	0.0018	백석면
WL201023-09	위생설비2	(WonsLab Samling pump / 1ea)	407.0	2020. 10. 23	0.0056	백석면
WL201023-10	폐기물반출구2	(WonsLab Samling pump / 1ea)	405.2	2020. 10. 23	0.0061	백석면
